CONTRIBUCIONES AL ESTUDIO DE LAS TRANSFORMACIONES GEOGRAFICAS EN LA PARTE SEPTENTRIONAL DEL SUR DE CHILE POR EFECTO DEL SISMO DEL 22 DE MAYO DE 1960

Wolfgang Weischet

Figura 1: Croquis de la zona entre Cautín y Chiloé, afectada por el sismo del 22-5-1960.

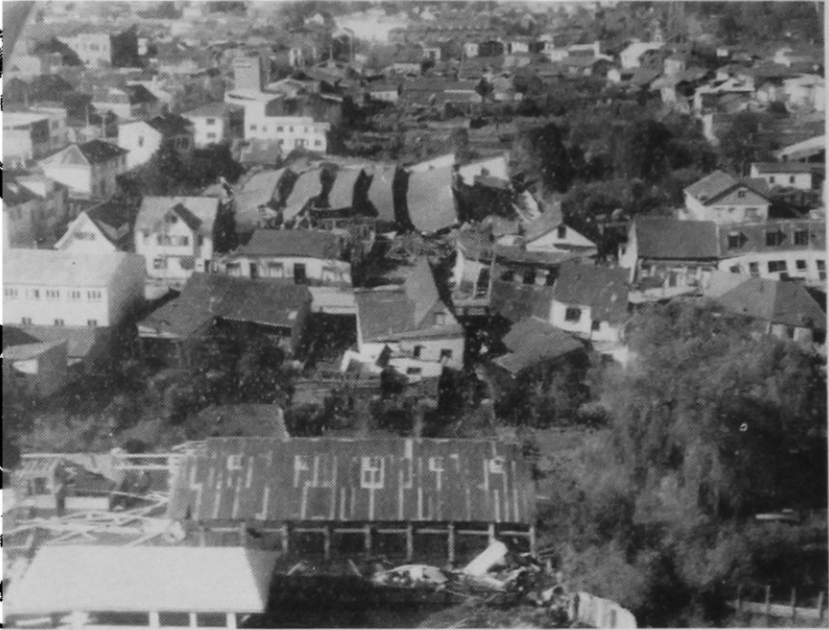
Fotografía 1

VALDIVIA. Parte del sector occidental gravemente dañado. A la izquierda y derecha, calles altas sobre los restos de terrazas de canchagua. En el centro, un bajo relleno. La mayoría de las casas se deslizaron sobre los flancos de los terraplenes.

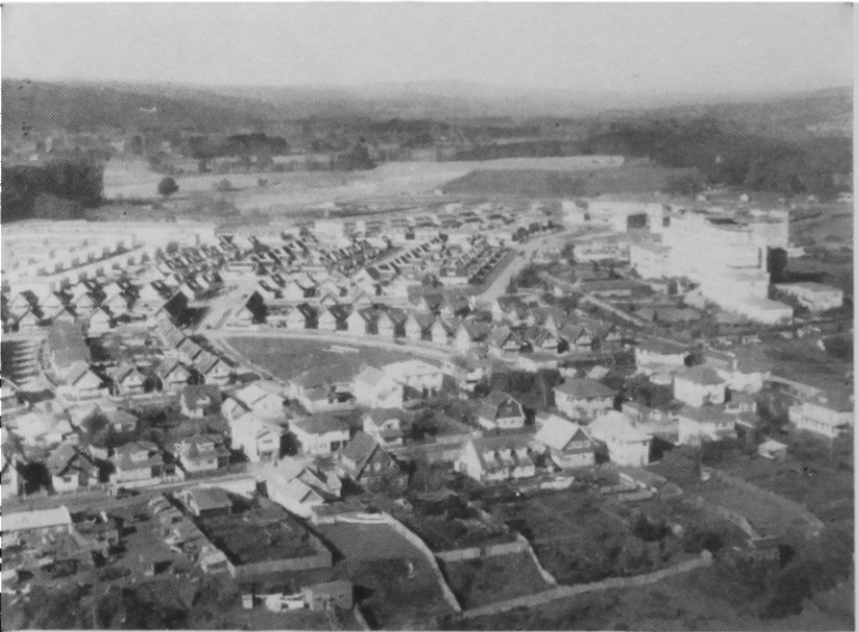
Fotografía 2

VALDIVIA. Parte del sector oriental débilmente dañado. En el primer plano se ve la fuerte pendiente de la terraza de canchagua. A la derecha, el Hospital Regional. Al fondo, población de emergencia en construcción. Fot. W. Weischet. Junio, 1960

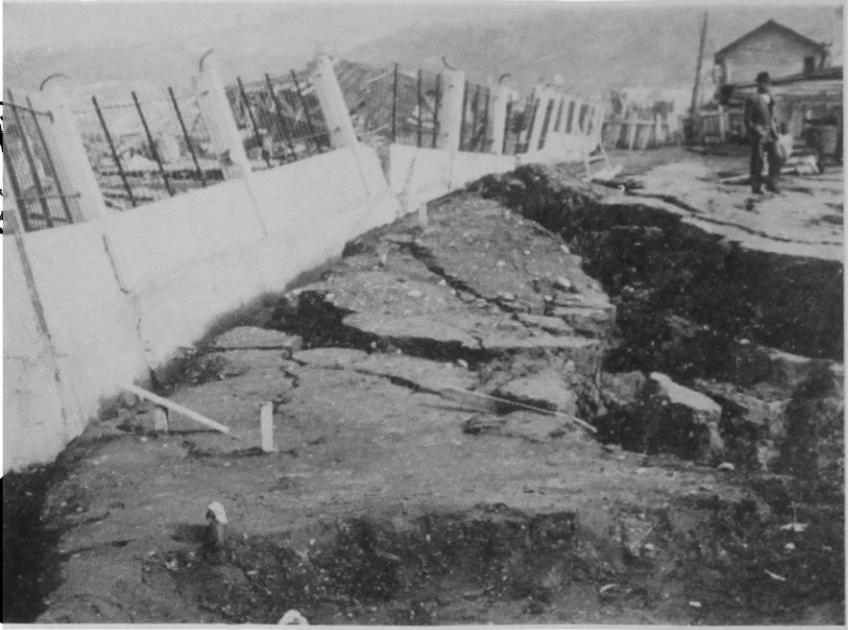
Fotografía 3

La fotografía 3 (Lámina II), permite apreciar el alcance de los movimientos microtectónicos dentro de los rellenos artificiales; ella muestra grietas de desgarramiento de fallas normales con un desnivel, cerca del cierre que circunda el puerto, de 1 m. En otra parte, la misma reja de cierre está cruzada por un desplazamiento horizontal en ángulo agudo que produjo la ruptura del zócalo de concreto, desplazándose sus extremos 20 cm. uno contra otro, y el doblamiento en ángulo agudo de la reja.

PUERTO MONTT. Consecuencias microtectónicas en los rellenos artificiales de la zona del puerto marítimo. Fot. A. Gädicke. Junio, 1960

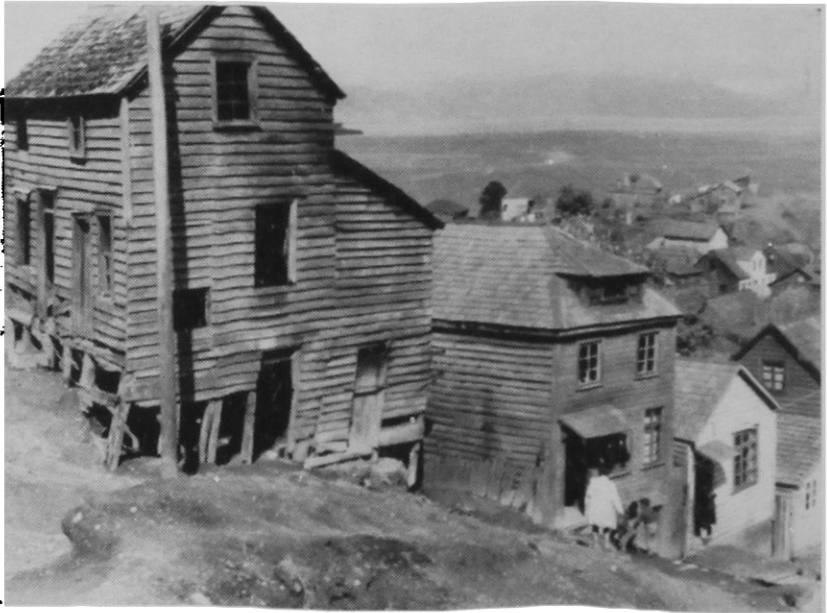
Fotografía 4

PUERTO MONTT. Casa sobre los faldeos pronunciados de la morena cementada. Aunque se trata de construcciones débiles, no cayeron a consecuencia del sismo por la solidez del subsuelo. Fot. W. Weischet. Septiembre, 1960

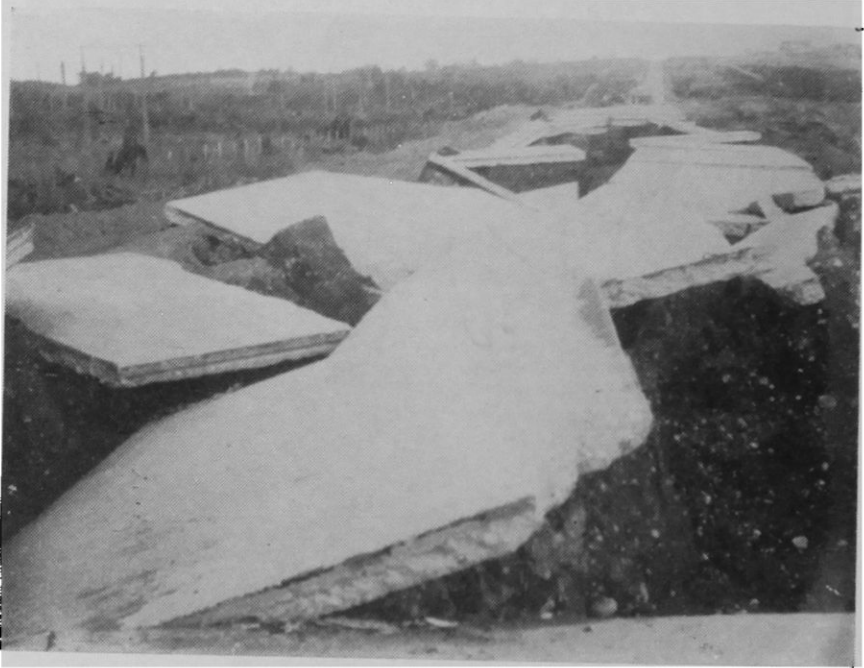
Fotografía 5

CARRILERA PANAMERICANA al sur de PUERTO VARAS. Se nota la localización de la destrucción en la parte de relleno. Fot. A. Gädicke. Mayo, 1960

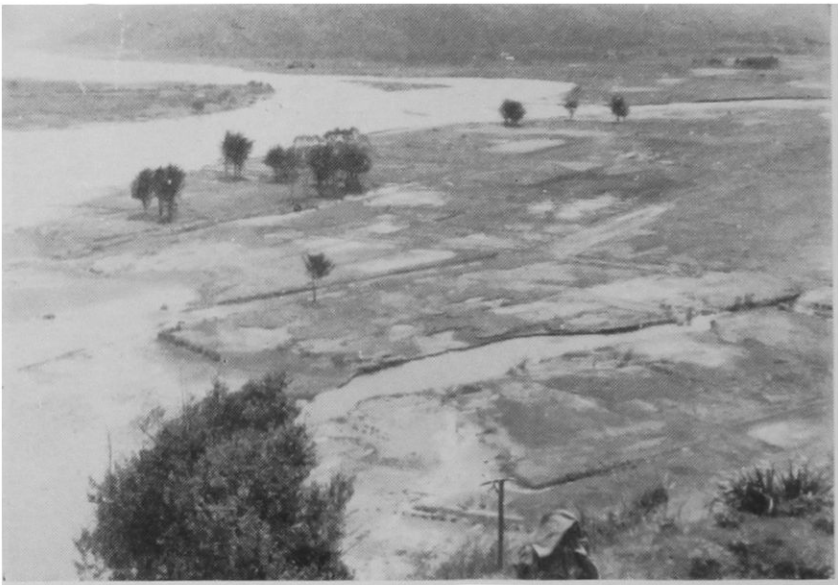
Fotografía 7

QUEULU. El mismo sector de la fotografía 6, después de la catástrofe. (Compárese la situación de los árboles restantes con los grupos de la Fot. anterior). El pueblo fue arrastrado completamente por la segunda ola sísmica (25 muertos). El hundimiento del continente ocasionó una transgresión del mar hasta la parte occidental del antiguo pueblo. El lecho del río se extendió y, del estero con meandros del primer plano, se formó un estuario. Fot. W. Weischet. Noviembre, 1960

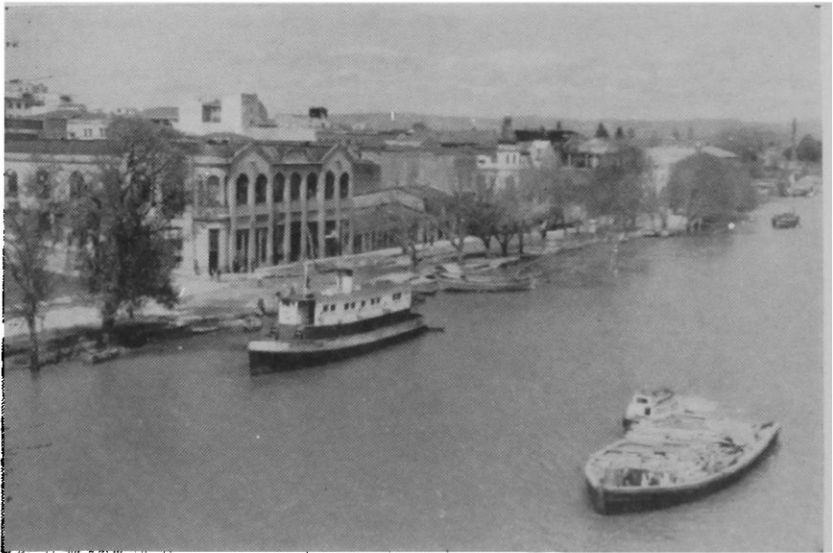
Fotografía 9

VALDIVIA. El estado de la Costanera después del 22 de mayo de 1960. El muelle fue destruido por el remezón y por las corrientes desarrolladas en los tsunamis; el relleno artificial fue apelmazado y el terreno se hundió alrededor de 1,5 m. con respecto al nivel del río. Fot. Centro de Documentación, Universidad Austral de Chile

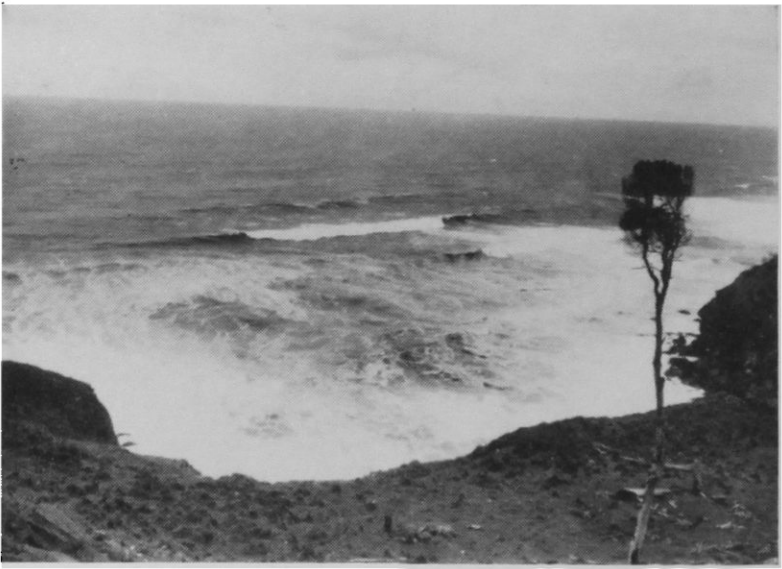
Fotografía 11

MUNCHIS (Prov. de Valdivia). La misma bahía tal como en la fotografía 10 después del hundimiento de la costa. La plataforma de abrasión queda permanentemente bajo el agua. Fot. W. Weischet. Diciembre, 1960

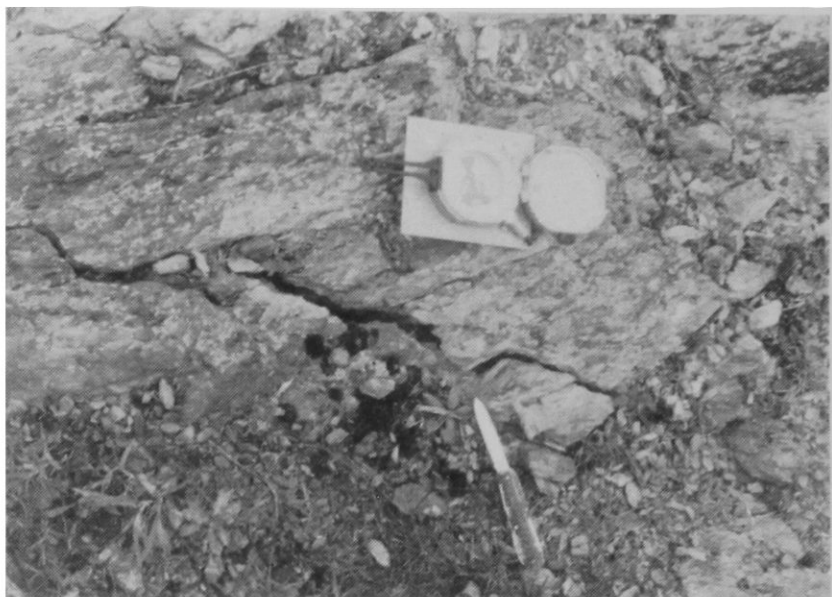
Fotografía 14

Una falla revivida en la costa aparece en la fotografía 14 (Lámina VIII). Esta grieta de falla se encuentra en la punta septentrional de la playa chica de Mehuín y cruza varias veces el camino carretero a Queule antes de que se interne éste en el monte. Se formó en pizarras micáceas cristalinas. La fotografía indica un lugar donde los estratos tienen una dirección N 80° E, e inclinación de 30° a 35° al sur; la grieta corre con dirección SSW-NNE (medido 220° con respecto al Norte Magnético: declinación magnética de 13° al E en el lugar) y es visible por más de 300 m. en el frente de la saliente de la costa. Se presenta, desde luego, en forma de grietas de desgarramiento del imponente suelo vegetal; luego, continúa en la zona de la fotografía que muestra las pizarras fracturadas en la superficie y, más abajo, sigue una franja en la cual la pizarra se ha deteriorado a lo largo de la falla. El rastro de la falla pasa finalmente, en las inmediaciones del verdadero barranco, a través de los múltiples zigzagueos del desfiladero y su presencia se nota por el desplome de las pendientes, en ambos lados del sendero, a lo largo de algunos metros.

La dislocación tectónica en la extensión de la grieta ha tenido muy poco alcance; en el punto de la fotografía 14, la fractura tiene un ancho máximo de 3 cm. y la cortapluma indica la dirección del movimiento relativo: 1,5 a 3 cm. hacia el oeste. No existe dislocación vertical. En su prolongación al sur, la grieta toma dirección hacia el mar; pero, llega nuevamente al continente en la puntilla extremo meridional de la bahía de Mehuín, siguiendo la faja costera entre Mehuín y el extremo septentrional de la bahía de Corral. Al sur de la desembocadura del río Bueno se repite la misma dirección; es decir, SSW NNE dentro de la zona costera. Cabe hacer notar que el foso tectónico dentro del cual están ubicados los lagos Calafquén, Panguipulli y Riñihue, tiene la misma orientación según se expone más adelante.

MEHUÍN. (Prov. de Valdivia). Grieta de falla a través de pizarras cristalinas.
Lugar: Puntilla norte playa chica de Mehuín. Dirección: SSW-NNE.
Fot. W. Weischet. Noviembre, 1960

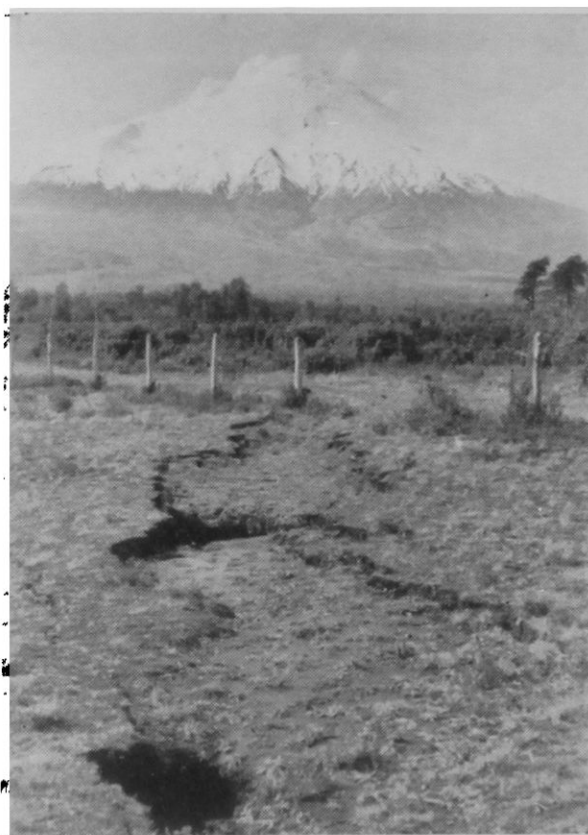
Fotografía 15

LA ENSENADA (Provincia de Llanquihue). Foso microtectónico en los sedimentos post-glaciales del río Petrohué. Lugar: Granja Forestal Nueva Carintia. Dirección N 13° E (Geográfico). Al fondo el Volcán Osorno. Fot. W. Weischet, octubre, 1960

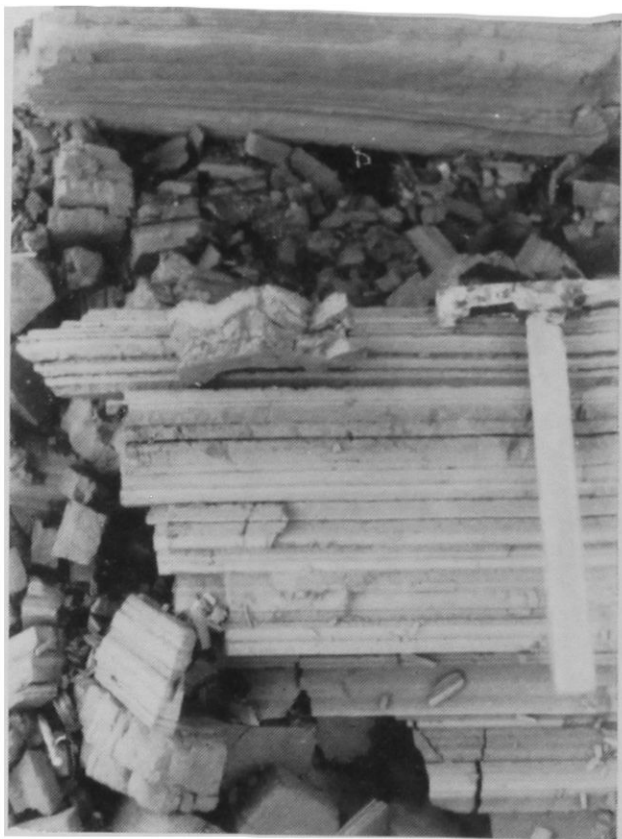
Fotografía 16

d) Se puede comprobar geológicamente la zona de falla tectónica ubicada delante de los terminales occidentales de los lagos ya nombrados, con una falla inversa que afecta sedimentos lacustres jóvenes del Pleistoceno. El afloramiento respectivo se encuentra en la punta oriental de la zona de arranque del derrumbe más occidental (en Figura 8 señalado con Nº 3), a 800 m. de distancia de la falla tectónica principal ubicada al comienzo de la quebrada del río San Pedro. Los sedimentos piroclásticos finos embancados, están dislocados unos contra otros verticalmente en 6 m.; el flanco oriental se encuentra relativamente levantado y, al mismo tiempo, sobrecurrido en 2 a 3 m. hacia el oeste. Las arcillas de varves en el yacente se han plegado, debido al movimiento, tal como se muestra en el lado izquierdo superior de la fotografía 16 (Lámina IX), y

RÍO SAN PEDRO (Prov. de Valdivia). Limo lacustre en forma de varves. Material tixotropo del vacante de los sedimentos pleistocenos en la hoya antigua del lago Riñihue. A la izquierda, arriba, parte ondulada por movimiento tectónico. Las muestras son parte de las masas expulsadas en el frente de la gleba central del deslizamiento. Fot. W. Weischet, 20, junio, 1960

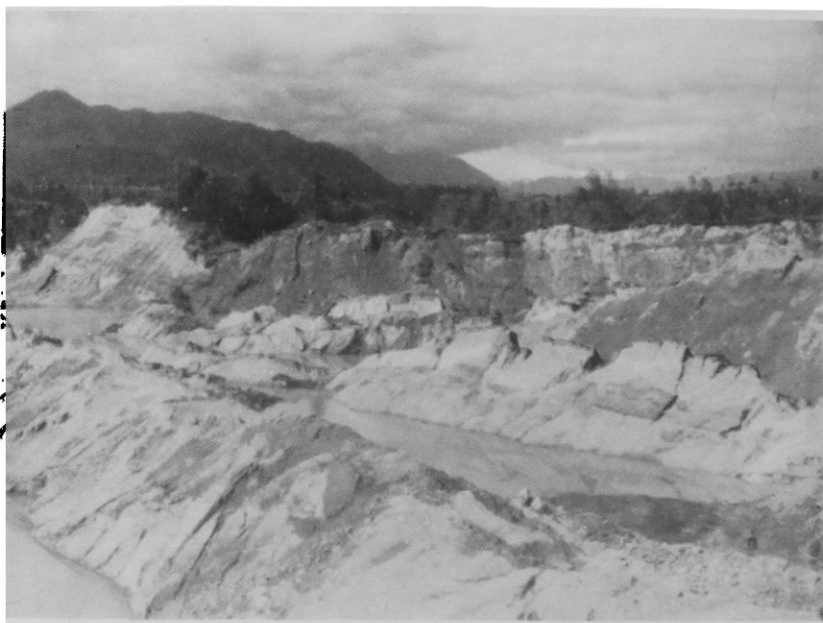
Fotografía 17

RÍO SAN PEDRO (Prov. de Valdivia). Parte noroccidental del deslizamiento principal (Taco Nº 3), en el valle del río San Pedro, en el desagüadero del lago Riñihue, vista hacia el SE. Glebas escalonadas antitéticas entre el acantilado de arranque (posición del autor) y la parte central del derrumbe (a partir del medio plano). Altura de las glebas 10 a 15 m. Fot. W. Weischet, 16 de septiembre de 1960

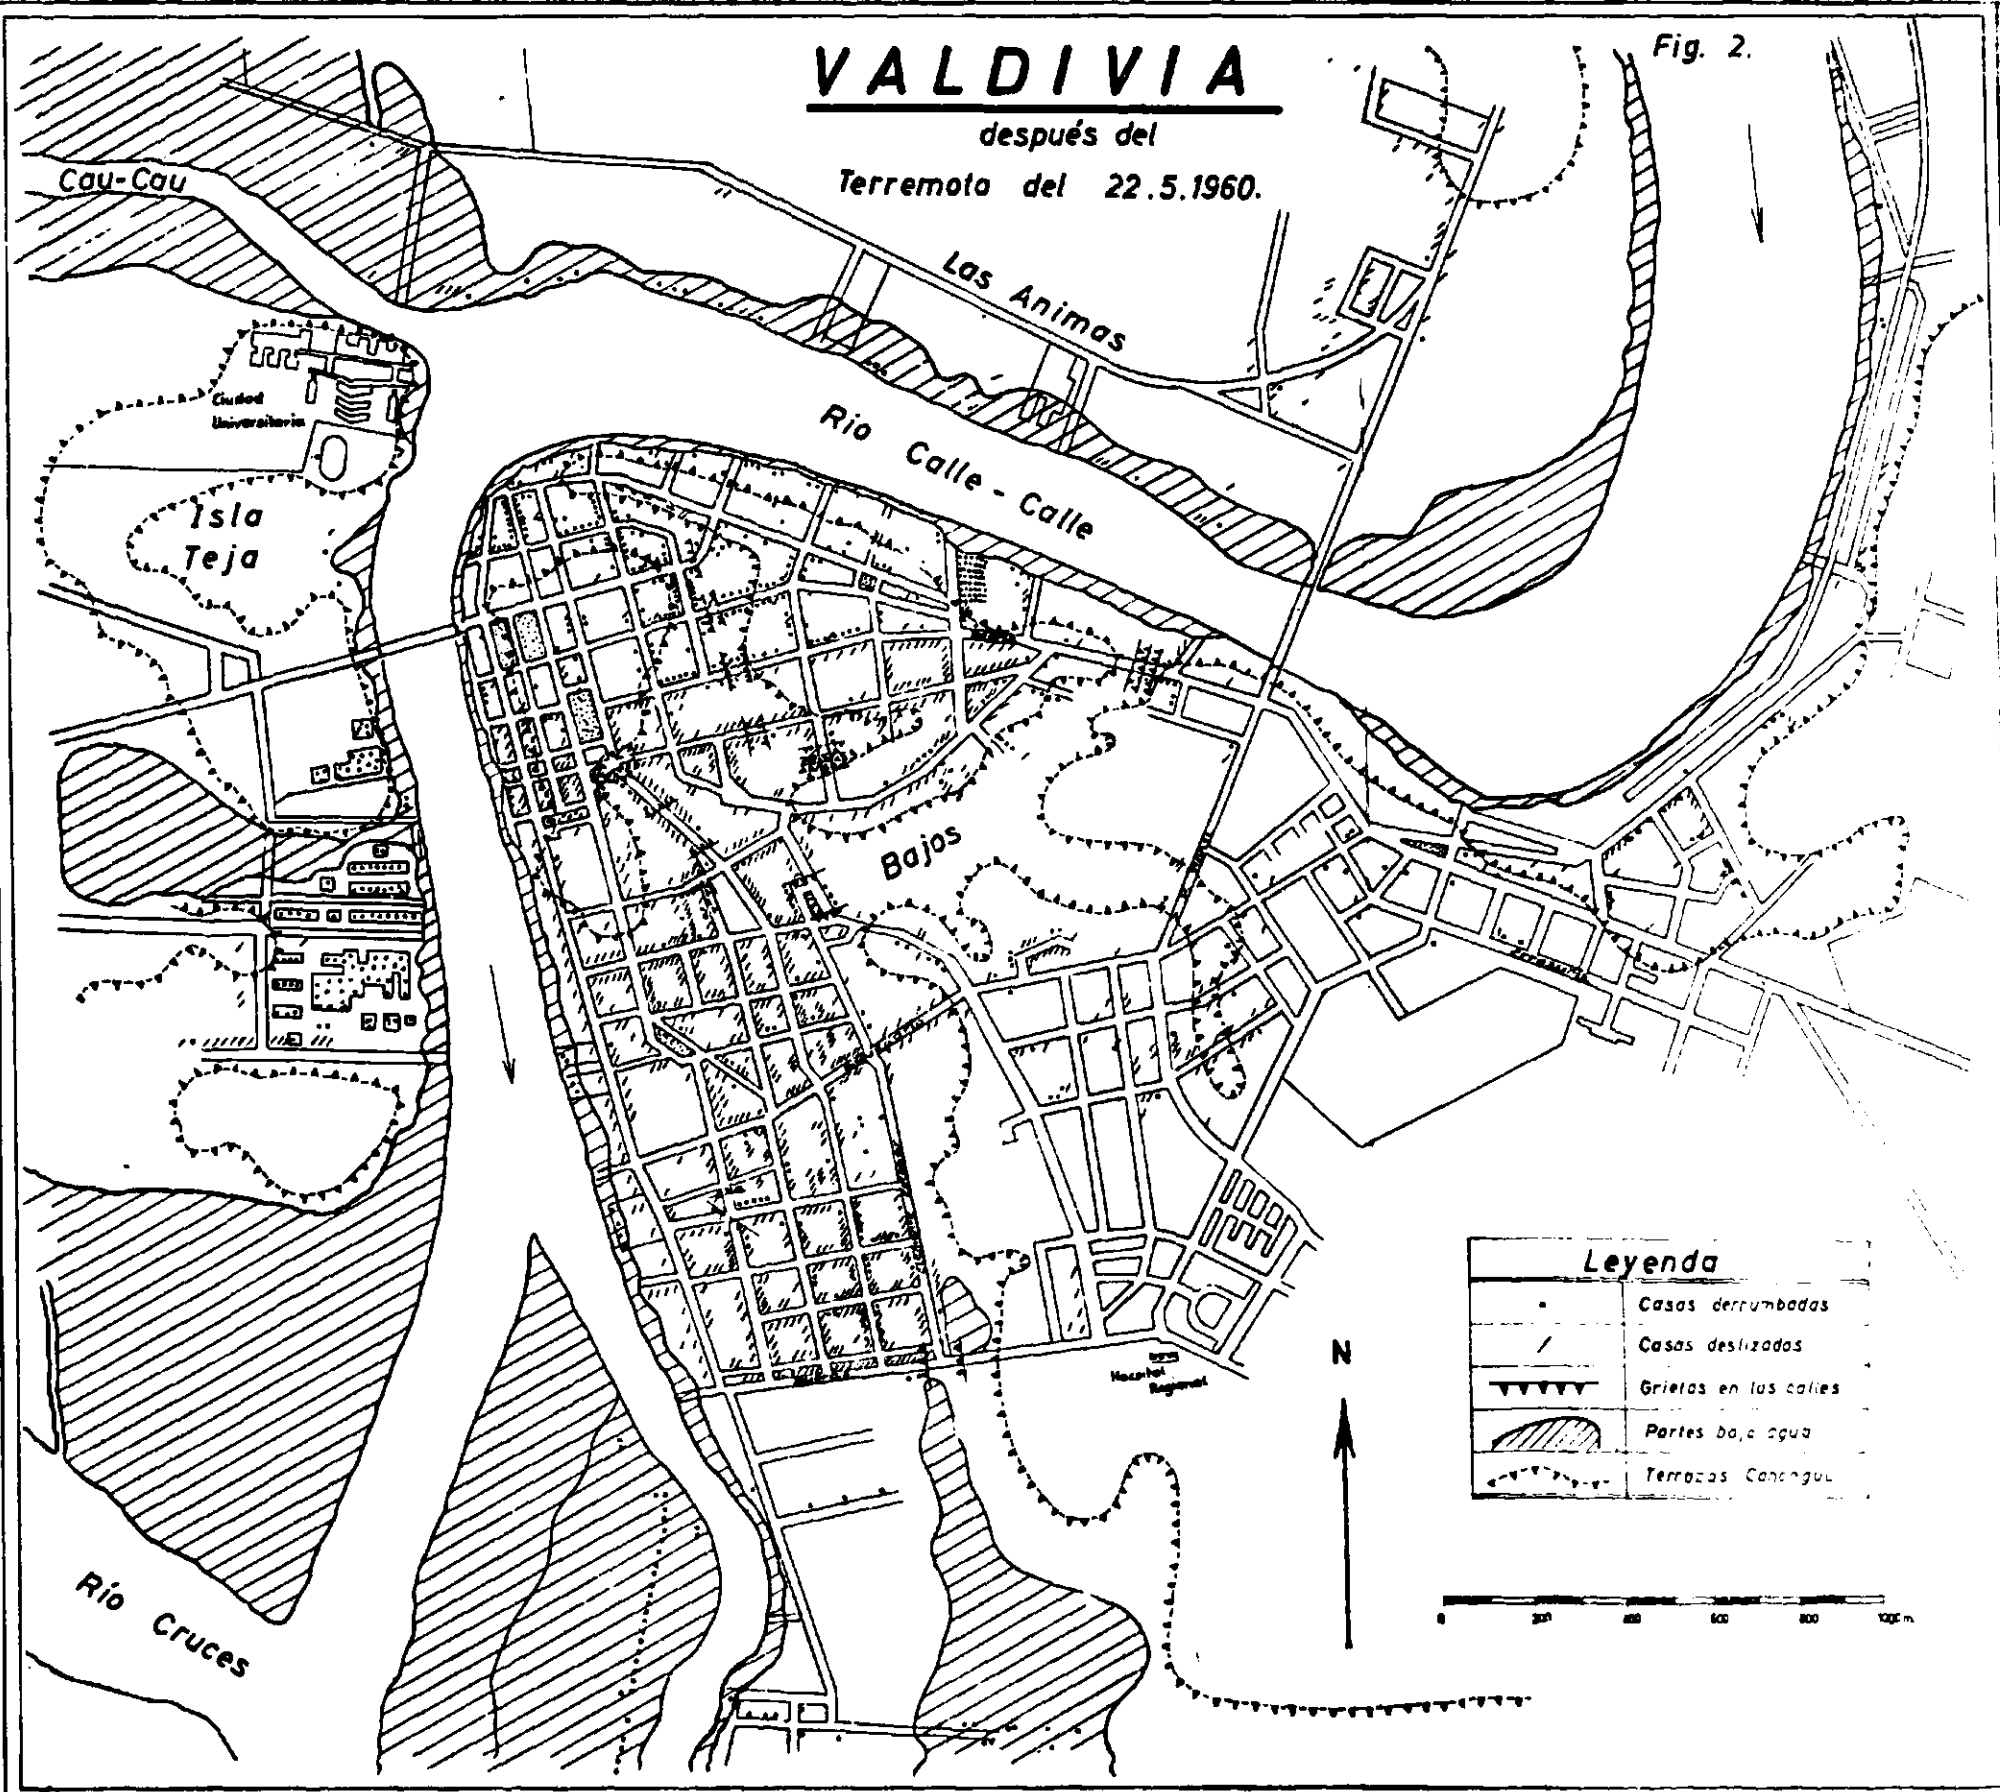
Fig. 2.

En la Figura 2 se indica, en forma simplificada, un levantamiento exacto de todos los edificios dañados o destruidos. En el mismo plano, las casas derrumbadas están marcadas con un punto y las que resultaron dañadas con una rayita inclinada; como la casi totalidad de las calles están edificadas, el espacio sin marca indica donde no hubo daños.

De la distribución de los daños señalada en el plano de la Figura 2, resalta una nítida división de la ciudad en dos partes: una occidental gravemente destruida y otra oriental sin daño. Para la discusión de las razones de tal diferencia-

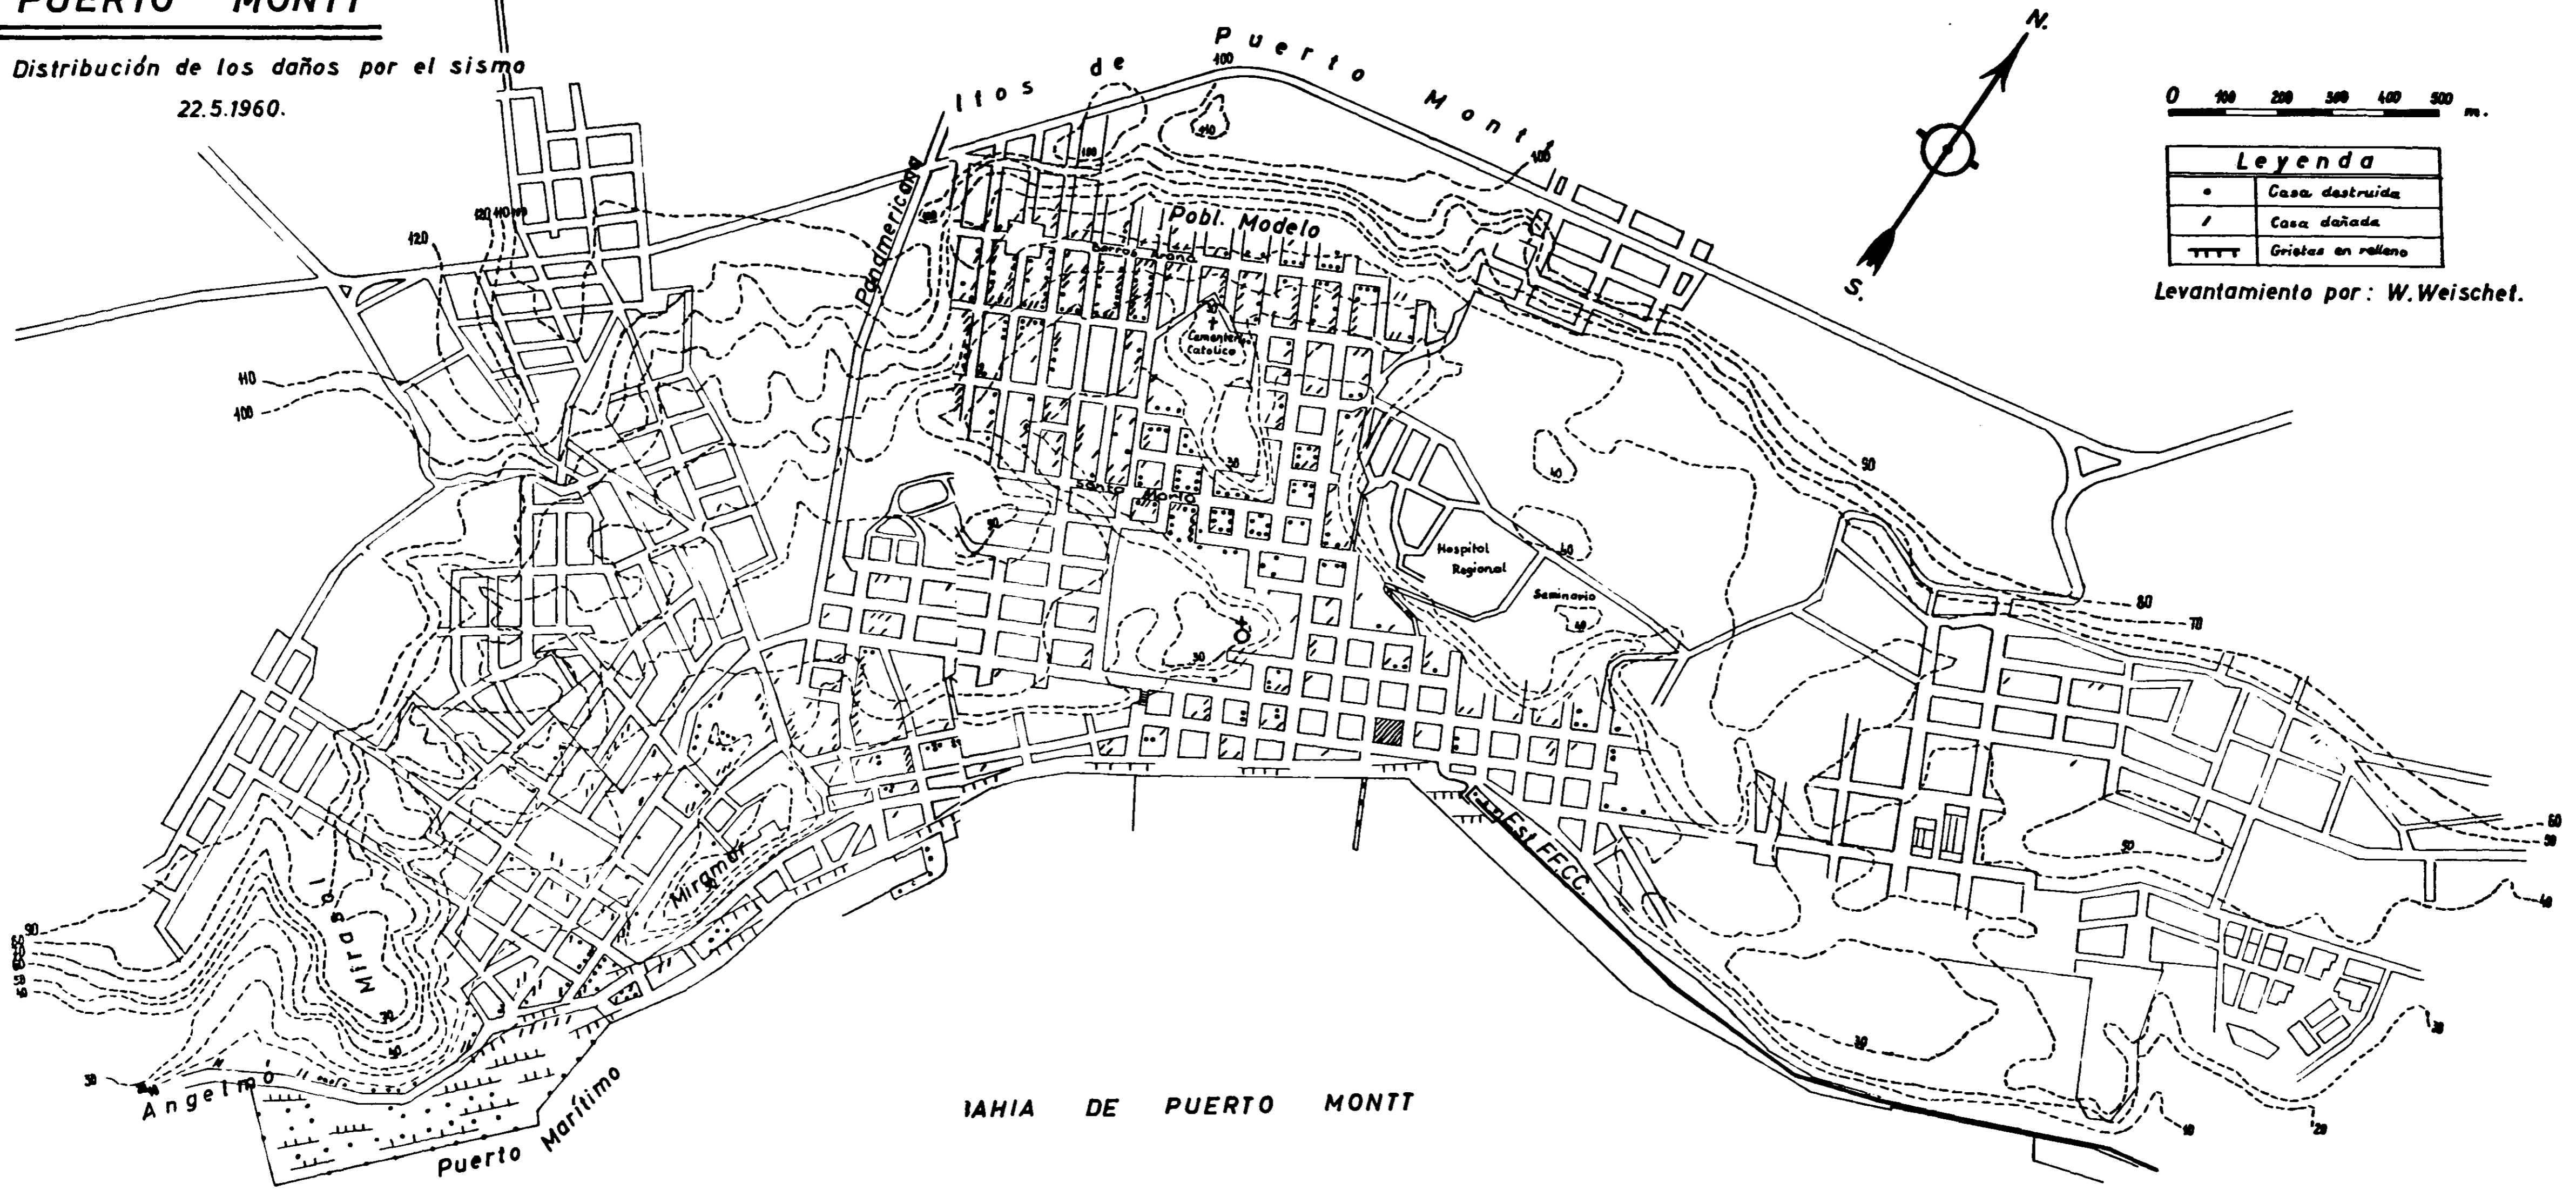
Fig. 3.

El levantamiento de los daños directos producidos por el terremoto en la ciudad de Puerto Montt (19.500 habitantes), indica una nítida concentración de las destrucciones en el Barrio Modelo; en la zona que se extiende desde aquel hacia la Estación de FF. CC. y, especialmente, en la región que abarca ambos lados del Puerto Marítimo a lo largo de la parte norte de la bahía de Angelmó (Ver Figura 3).

Distribución de los daños por el sismo
22.5.1960.

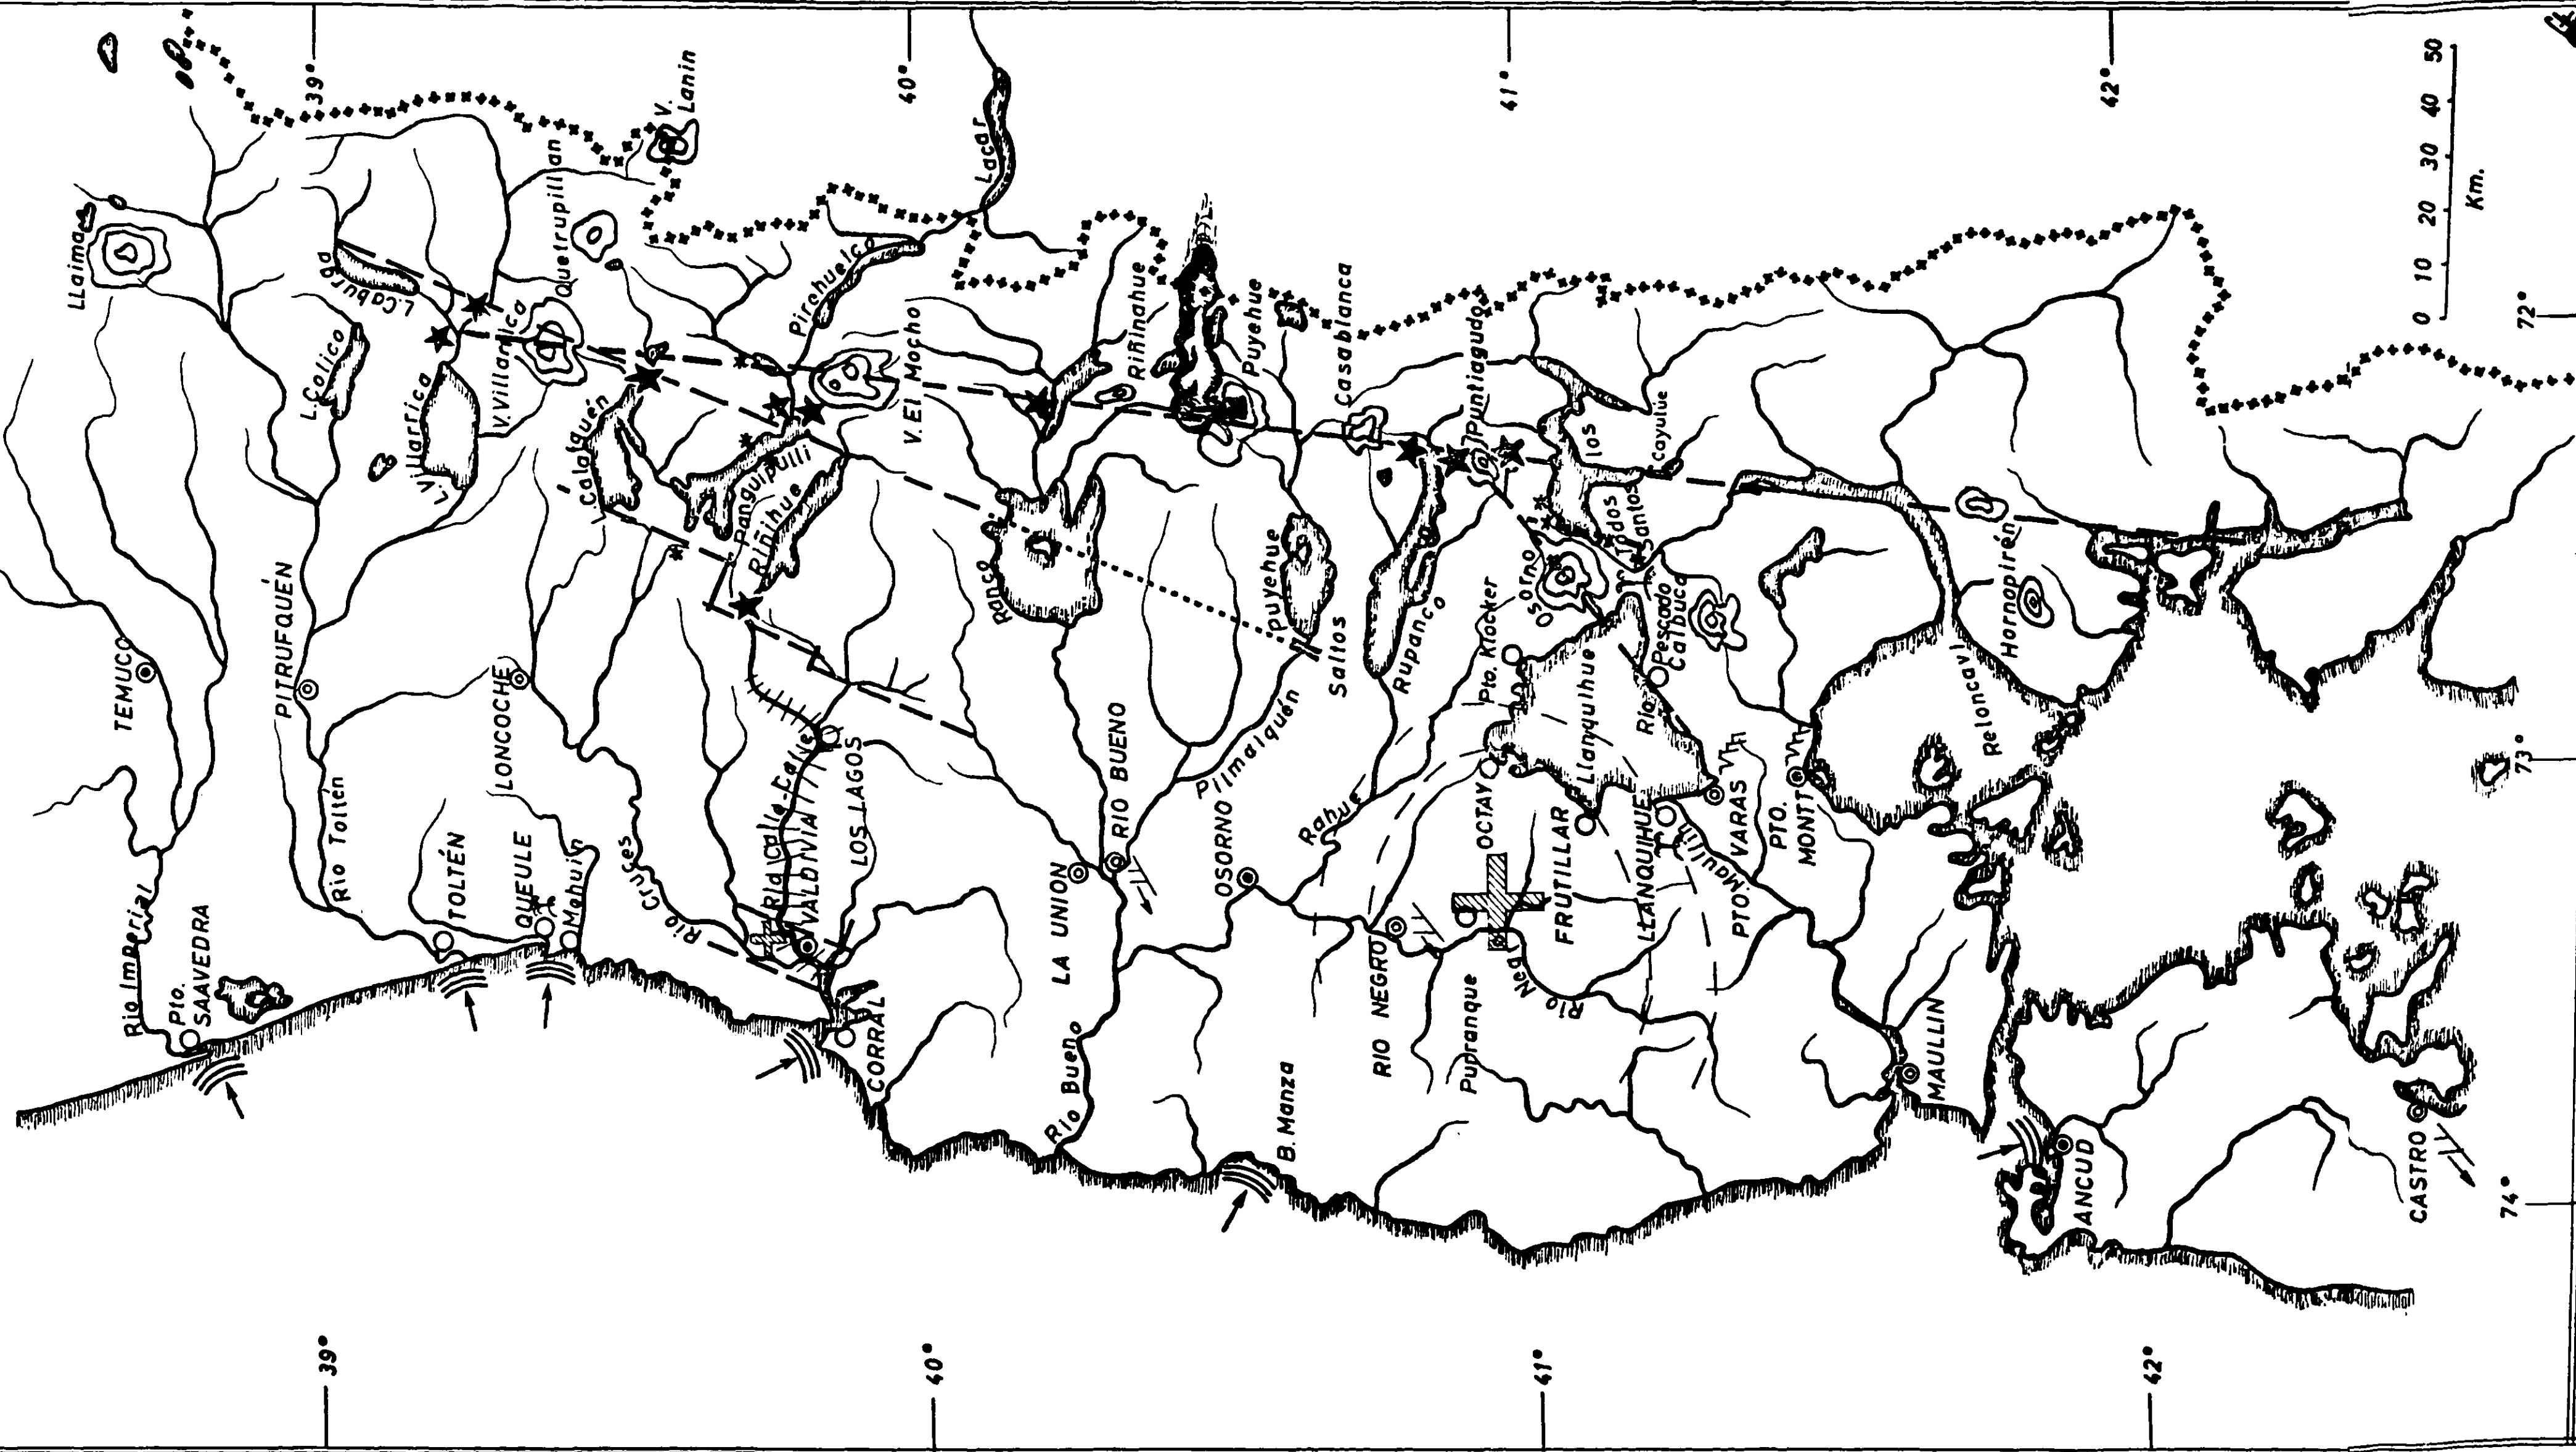
Fig. 1.

Los movimientos, indicados en la misma figura 1, muestran un ordenamiento sobre ciertas líneas y es muy notable que la faja con los derrumbes quede muy bien delimitada. Esto, en conjunto con otros indicios geomorfológicos, puede interpretarse como líneas de fallas. Una de ellas empieza en la parte meridional del fiordo de Reloncaví; pasa con dirección Norte-Sur por la ensenada Cayutué hasta el volcán Puntiagudo; cruza al norte el ensancha-

Croquis de la Zona entre Cautin y Chiloe afectada por el sismo del 22.5.1960.
