## **La ciudad sin Urbanismo: instalación residencial junto a secciones andinas inestables, dunas activas, bancos de arena y rodados fluviales.**

Francisco Ferrando A.

Geógrafo – Hidrogeomorfólogo, Director de la Escuela de Geografía de la Facultad de Arquitectura y Urbanismo de la Universidad de Chile.

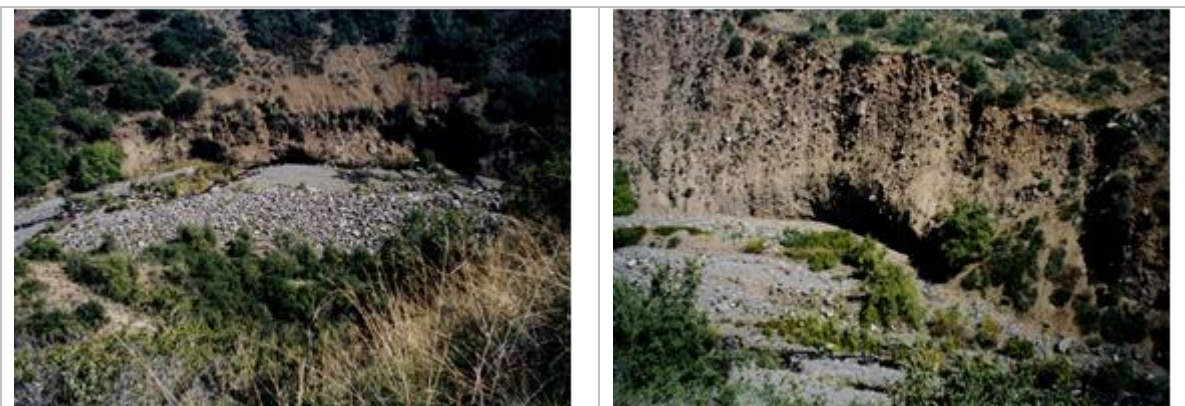
**Figs. 1.4.- y 1.5.-**

Los cursos de agua referidos, no sólo están transportando los materiales aportados por las laderas directamente al cauce, sino también están retomando carga de los materiales de remoción en masa interiores, para lo cual han disectado profundamente estos últimos, socavado lateralmente y generado escarpes casi verticales de más de

20 metros de desnivel, los que están sufriendo permanentes derrumbes y retroceso de sus frentes. Dichos sedimentos han estado siendo aportados directamente a los cauces, en los cuales se han ido acumulando por falta de competencia de los cursos de agua, dado su escaso caudal promedio.

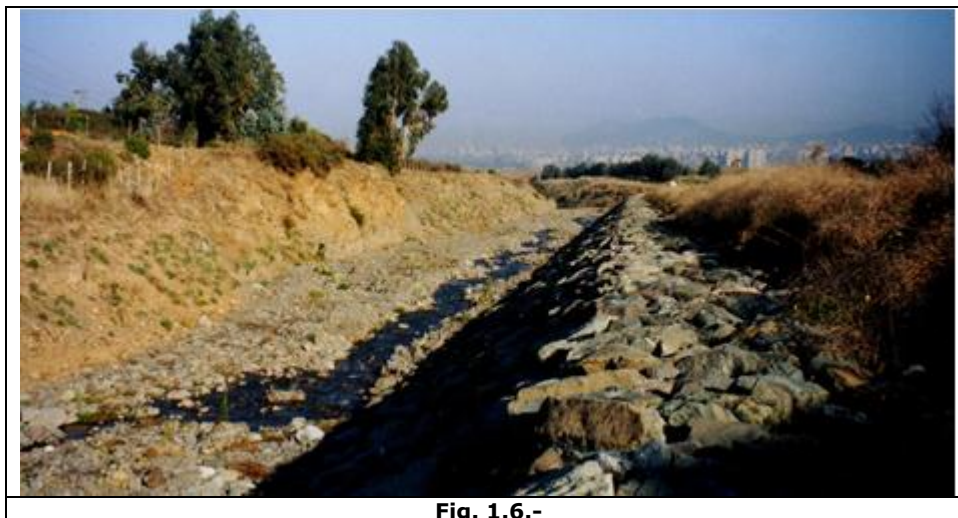
**Fig. 1.6.-**

Si se suman los antecedentes expuestos en cuanto a las características constitutivas de la cuenca, los ingentes volúmenes de detritos que forman parte de remociones antiguas, los depósitos de reciente generación y aquellos que resultan de procesos actuales, con las fuertes pendientes de una cuenca alta de gran compacidad y alta torrencialidad, más los depósitos de bloques y aluvionales remanentes existentes en el cañón de la parte baja, es evidente que nos encontramos frente a una cuenca pedemontana de alta potencialidad a generar remociones en masa, es decir, flujos de barro y bloques de considerable densidad, los que no respetan cauces ni defensas

como las actualmente existentes en la parte inmediata aguas abajo del sector de EMOS y CONAF.

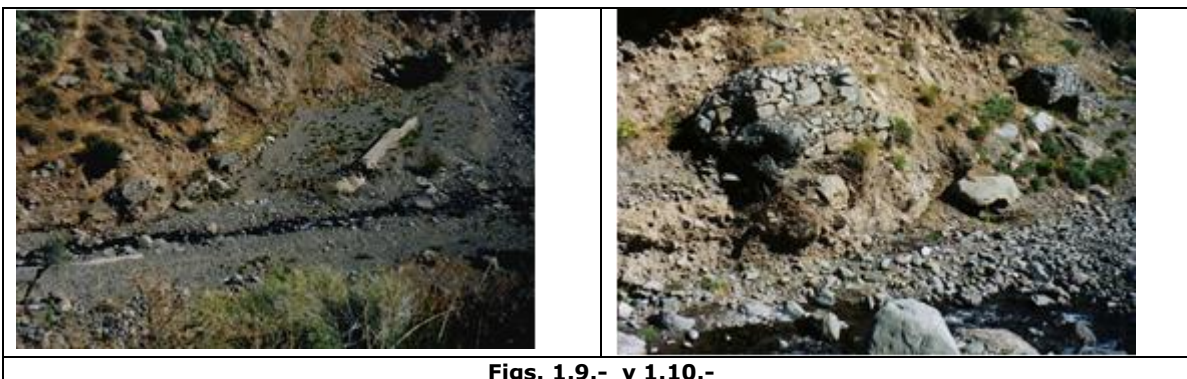
Si, un aluvión menor como el de 1993 destruyó la bocatoma de EMOS, amén de instalaciones de protección del cauce en la parte alta de la cuenca como se observa en las fotos siguientes, una remoción en masa destruiría la totalidad de ellas.

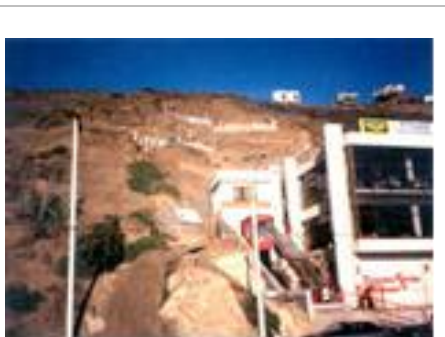
**Fig. 2.1. Desestabilización de dunas en acantilado costero por excavación en su frente, generando condiciones de alto riesgo para las edificaciones localizadas tanto en el borde superior como en el inferior. Camino costero Concón-Reñaca.**

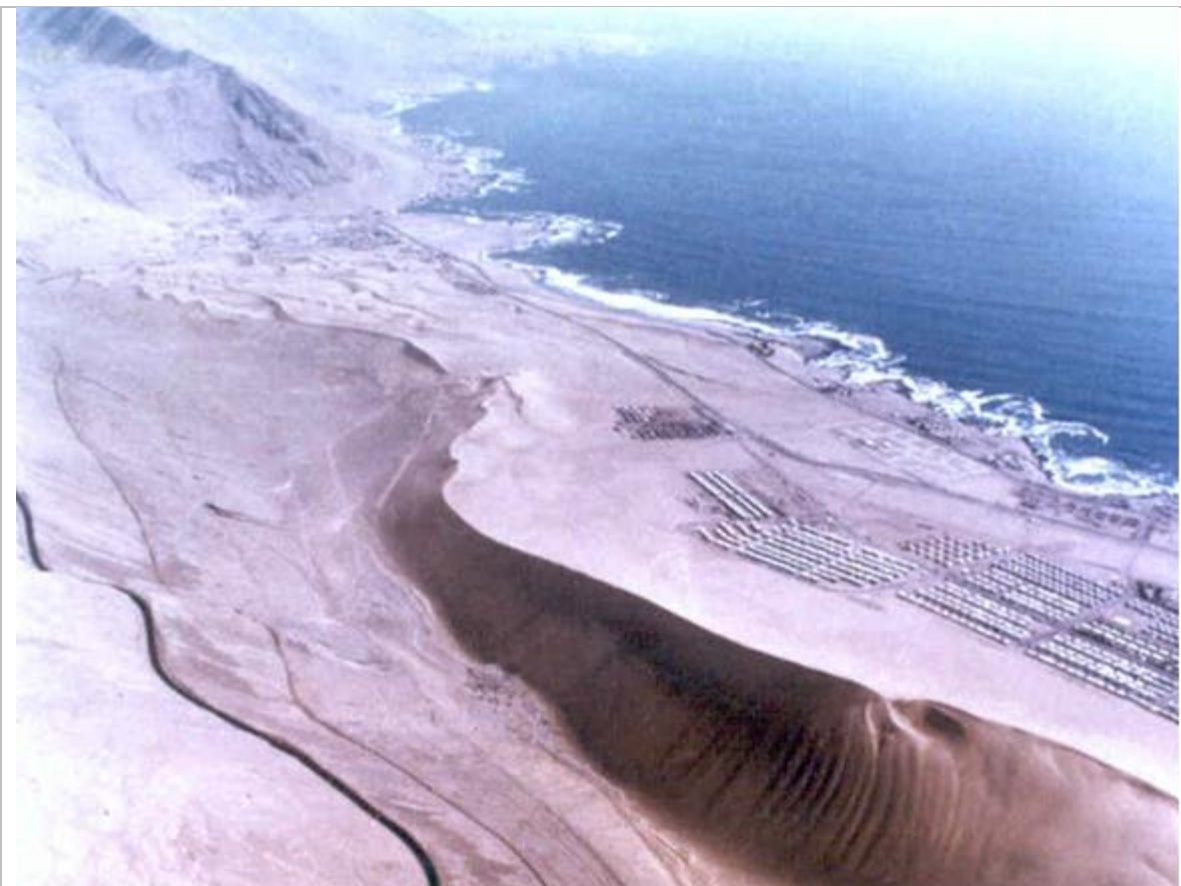
Tal es el caso de la población que en Iquique ha sido construida en los faldeos occidentales de una gran duna activa, el célebre Cerro Dragón. Cuáles son los problemas directos: Sedimento suelto en movimiento; alta deflación (extracción, transporte y retransporte de las arenas por el viento generando excavamiento de fundaciones, invasión de patios y casas, inestabilidad de pavimentos y postación); asentamientos de terreno por humedad (hundimientos por compactación o movilización del subsuelo arenoso asociados a filtraciones y riego); falla de cimientos, agrietamiento de murallas y descuadre de estructuras (marcos de puertas y ventanas).

**2.2.- Vista general de las poblaciones construidas en el pie occidental de la gran duna Cerro el Dragón, Iquique, sometidas a fuertes procesos deflacionarios (extracción y transporte de arenas por el viento) con graves problemas para las viviendas, redes de servicios básicos y personas.  
Foto: gentileza de Edgardo Gaete.**

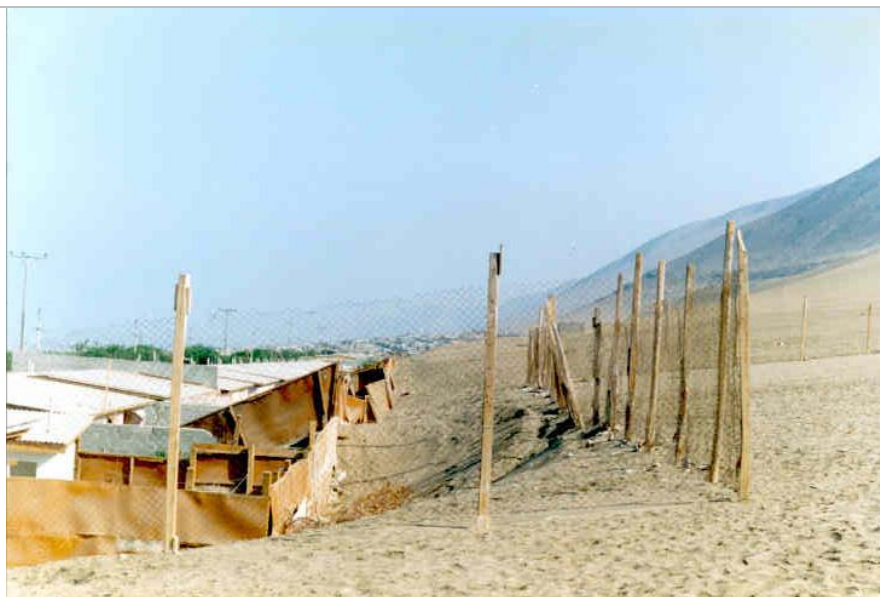
**2.6.- Vista de la situación que afecta a las viviendas de la Población Huantajaya III, calle Los Algarrobos y calle 4, localizada al pie de la duna El Dragón. Se aprecia el proceso de recuperación de perfiles de equilibrio después de corte de talud y precipitación de arenas sobre la construcción. Las arenas avanzan sobre los sitios, desestabilizan muros, invaden las casas por acción del viento. Foto: gentileza de Edgardo Gaete.**

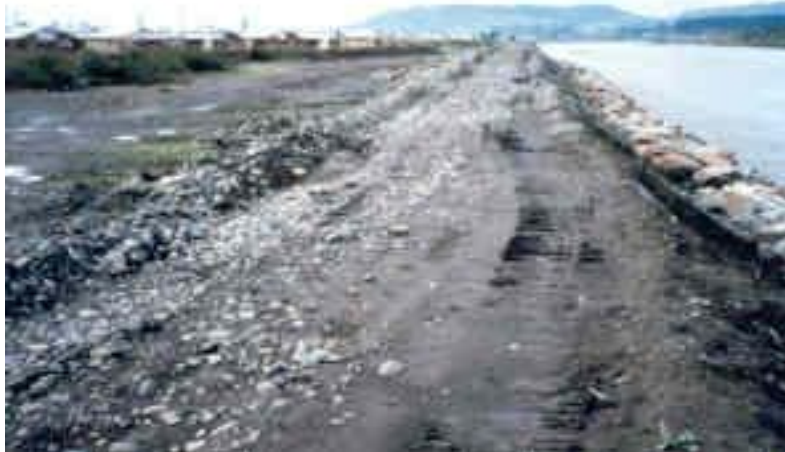
**Fig.3.1.-Población construida en el lecho fluvial ocupado por el río Cautín en períodos de altas aguas medias. Se observa similar nivel entre el terreno (piso de las casas) y la superficie de las aguas. Defensa: muro de ripio y arena compactado, con malla plástica y enrocado en su frente expuesto.**

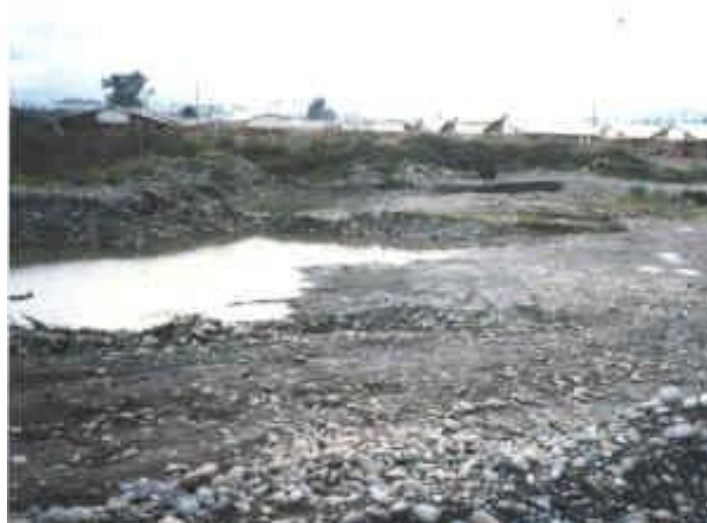
**Fig.3.2.-Nivel de saturación hídrica de los terrenos y profundidad del nivel freático. El nivel de las aguas se encuentra a pocos centímetros de la superficie, lo que crea graves problemas de humedad de las viviendas e inundaciones por infiltración restringida de las aguas lluvias.**
