CONTRIBUCIONES AL ESTUDIO DE LAS TRANSFORMACIONES GEOGRAFICAS EN LA PARTE SEPTENTRIONAL DEL SUR DE CHILE POR EFECTO DEL SISMO DEL 22 DE MAYO DE 1960

Wolfgang Weischet

Figura 1: Croquis de la zona entre Cautín y Chiloé, afectada por el sismo del 22-5-1960.

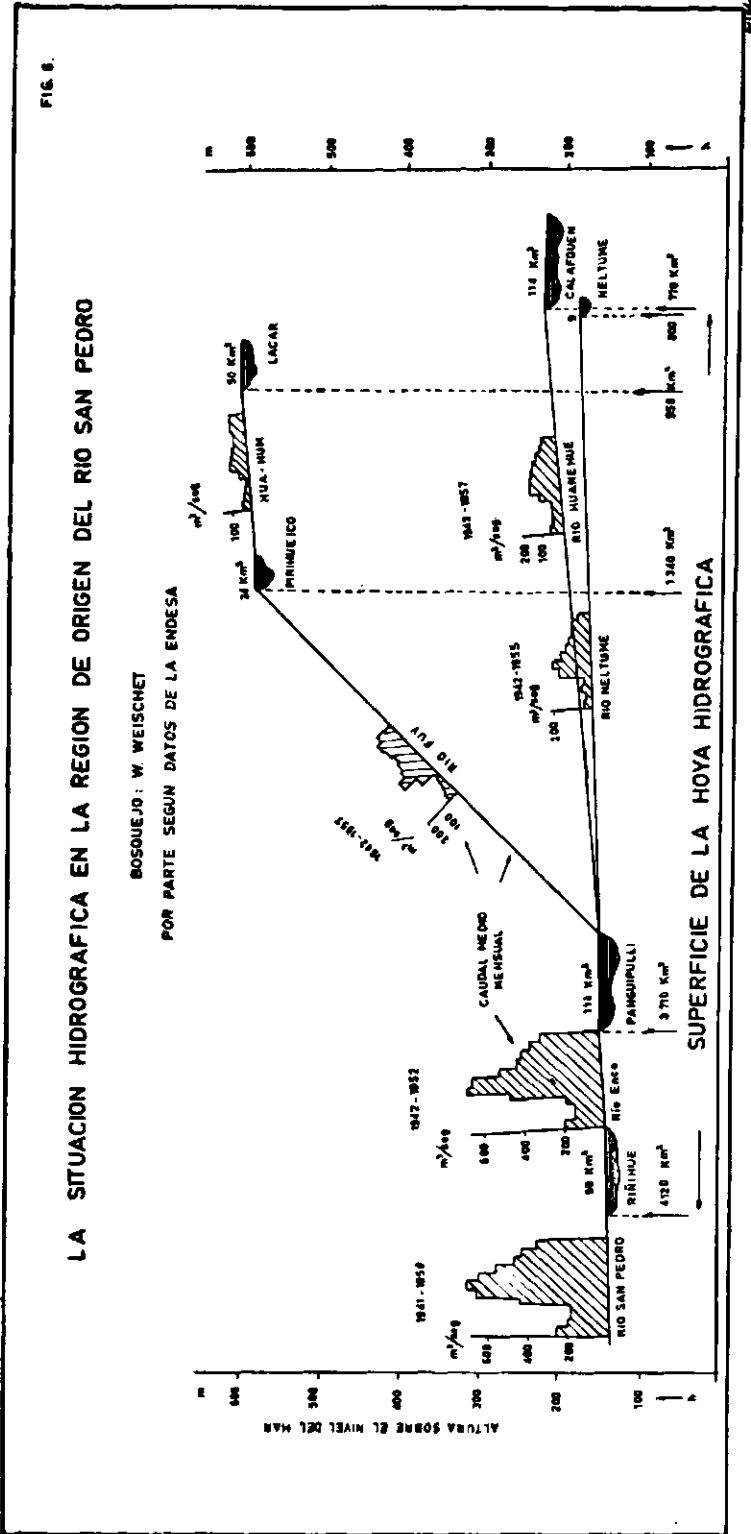
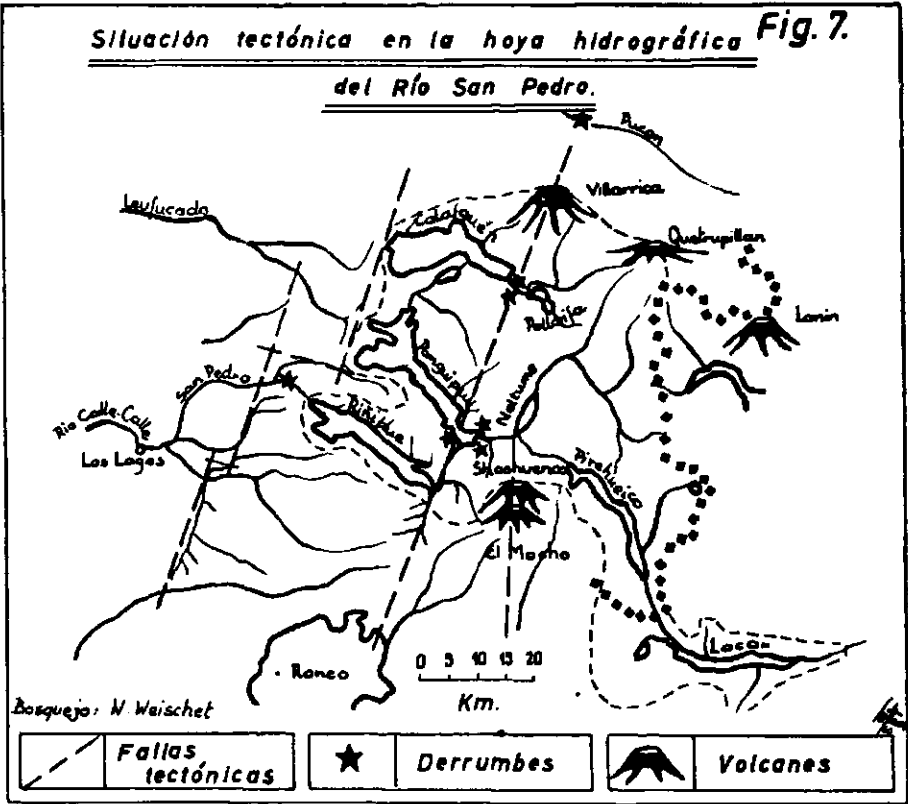
Situación tectónica en la hoya hidrográfica **Fig. 7.**
del Río San Pedro.

El río Calle-Calle, denominado San Pedro en su curso superior, nace, como todos los grandes ríos de la zona, en uno de los numerosos lagos marginales andinos y, en este caso, del lago Riñihue. Por lo general, un río desagua la hoya hidrográfica de un solo lago marginal; en cambio, al Calle-Calle le corresponde desaguar también los dos lagos ubicados al norte del Riñihue, o sea, los lagos Panguipulli y Calafquén que confluyen, a través de sus partes orientales intermontañas, en el extremo oriental del lago Riñihue (Ver Figura 7).

Al sur de esta divisoria de aguas, se encuentra un escalón de terreno parecido al que se había nombrado para el costado occidental del río Lleucú, siendo su dirección de NNE a SSW. Característica para la naturaleza tectónica de este escalón es que en él se han producido, durante el último terremoto, numerosos derrumbes de rocas nítidamente delimitados;

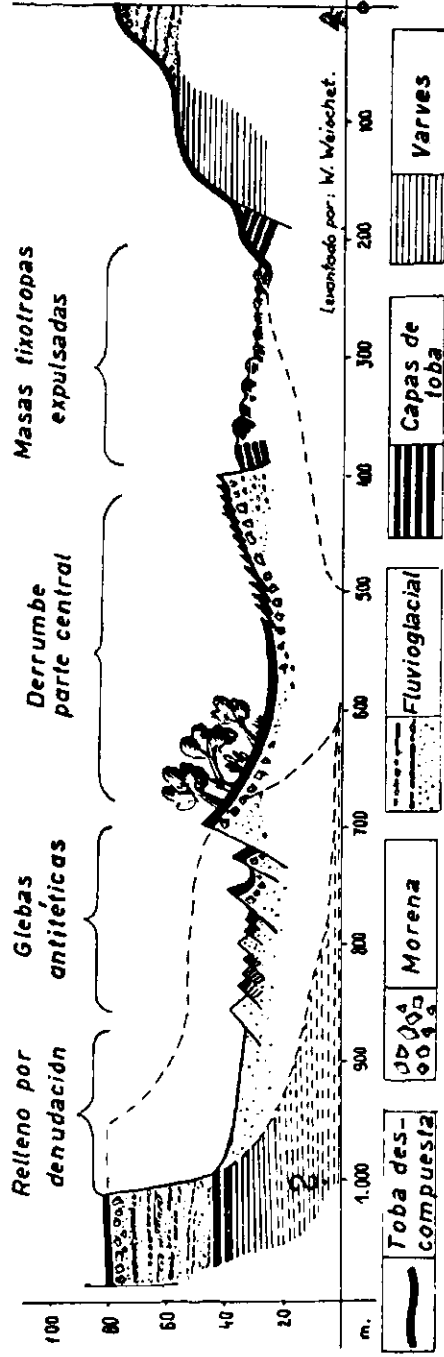
Fig. 12.

de la cubeta está atravesada por numerosas fracturas de fallas inversas que son la consecuencia del aprisionamiento de la masa deslizante en la parte delantera. El frente de la cubeta forma, por consiguiente, también un barranco pronunciado de fragmentos reunidos de un modo desordenado. La distancia recorrida por el centro de la cubeta, desde su posición original, es del orden de 150 a 200 m.

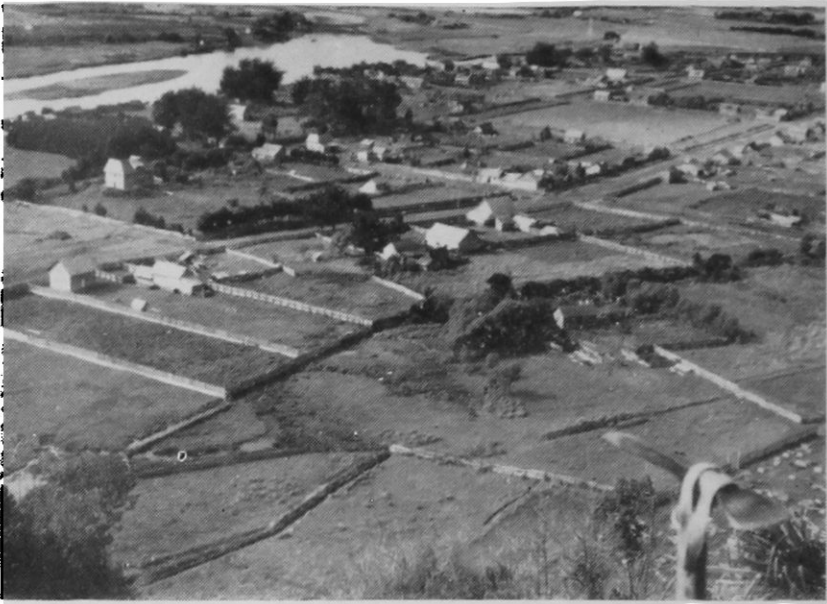
Fotografía 6

QUEULU. Población pesquera antes de la catástrofe de fines de mayo de 1960.
Fot. W. Weischet. Diciembre, 1959

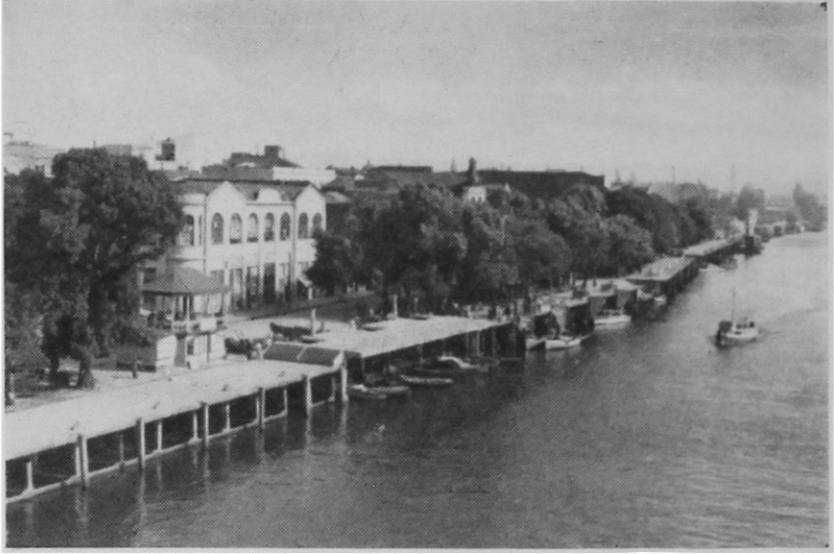
Fotografía 8

VALDIVIA. Avenida Costanera de Valdivia antes del sismo. La altura del muelle era de aproximadamente 3 m. Fot. Centro de Documentación, Universidad Austral de Chile

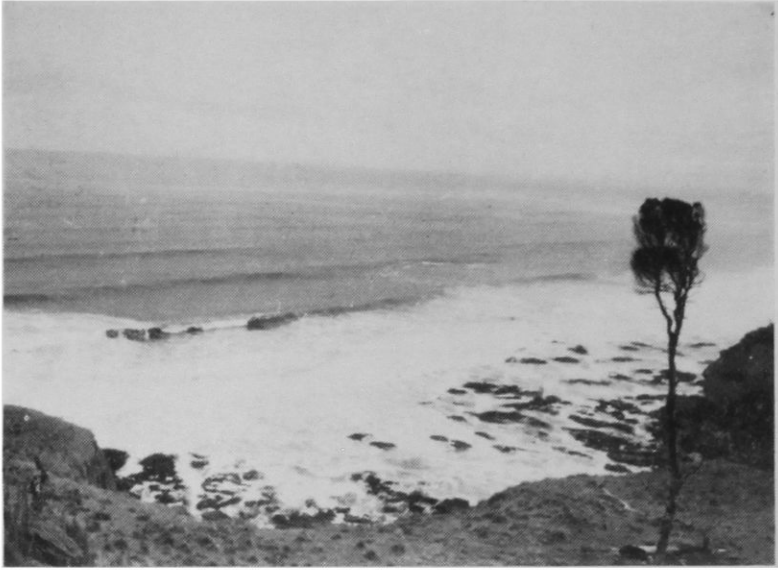
Fotografía 10

MUNCHIS. (Prov. de Valdivia). Bahía rocosa en la puntilla norte de la playa chica de Mchuin antes del hundimiento. Fot. W. Weischet. Diciembre, 1959

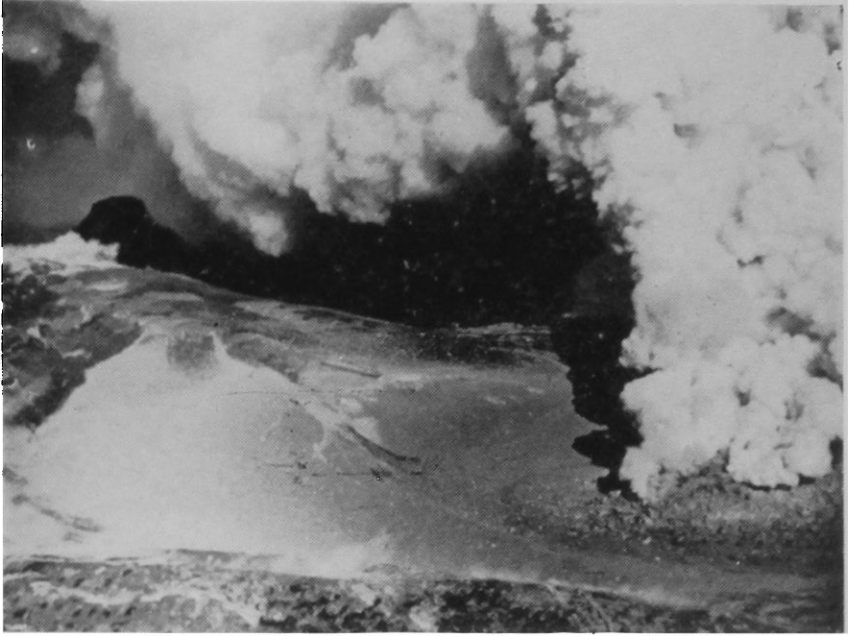
Fotografía 12

VOLCÁN PUYEHUE. Uno de los siete cráteres del volcán Puyehue que entró en actividad poco después del sismo del 22 de mayo. Fot. A. Gädicke, 10 de junio de 1960

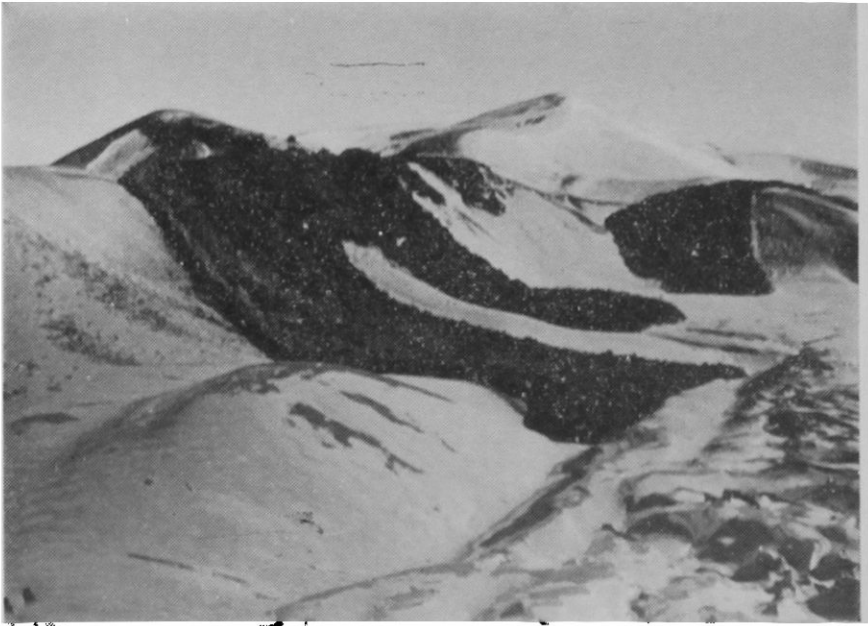
Fotografía 13

VOLCÁN PUYEHUE. Corrientes de lava saliendo de las grietas sobre el flanco nor-occidental del volcán Puyehue. La parte blanca se encuentra bajo la nieve. Altura 2.000 metros s. n. m. Fot. A. Gädicke, 10 junio de 1960

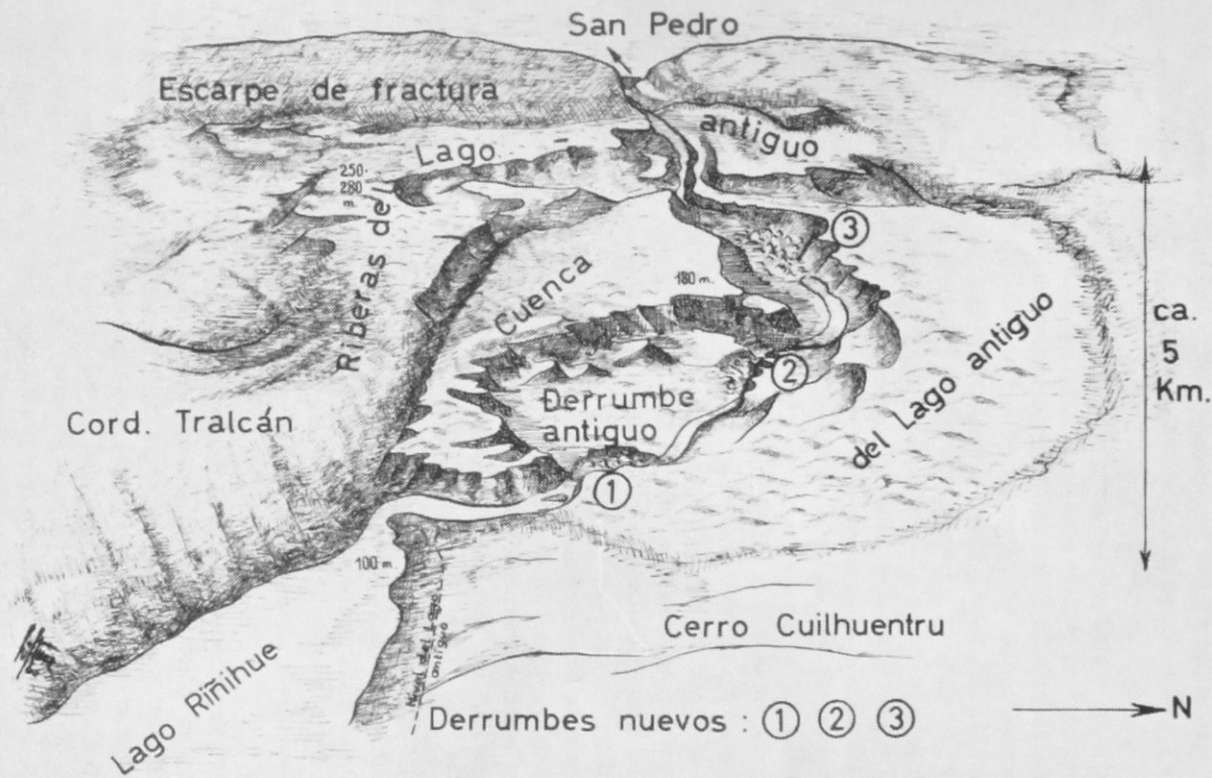
Fig. 11.

La translación de masas más notable se encuentra a mayor distancia río abajo (Ver Figuras 11 y 12). Delante de una inmensa cavidad de arranque, con una longitud de aproximadamente 550 m. y 80 m. de altura de pared, están repartidas las masas deslizadas en una forma de abanico con extensión de 1,2 km. de distancia horizontal en la periferia. La altura de estas masas sobre el antiguo lecho del río, alcanza en las partes más altas, 60 m. y, en las partes más bajas, 40 m. Debido a la falta de mapas topográficos, no es posible reconstruir la forma antigua del barranco del valle de la parte norte con el fin de poder calcular la masa total del deslizamiento. Según informaciones del dueño del terreno deslizado, anteriormente se encontraba, dentro del alcance del actual nicho de arranque y a media altura del barranco, un escalón en forma de terraza parecido al que se encuentra todavía algo más hacia río abajo; de acuerdo con tales condiciones puede estimarse, el volumen de las masas movidas, en aproximadamente 2 millones de metros cúbicos.

Según el ordenamiento espacial, en el depósito de las masas deslizadas se pueden distinguir, partiendo desde el nicho de arranque, cuatro zonas ordenadas más o menos en forma concéntrica (Ver Figura 11 y Perfil Figura 12). Inmediatamente debajo de la pared de arranque, se encuentra un faldeo suave con forma de abanico que está compuesto por sedimentos de levigación y conduce a la zona de glebas escalonadas (Ver fotografía 17; Lámina IX). Estas glebas son arranques en forma de cuña o astilla y tienen un flanco formado por los restos de la antigua superficie del terreno; el otro flanco está formado por los planos de sesgadura. La antigua superficie del terreno cae casi exclusivamente antitética y el alcance de la forsión de la misma queda entre 45° y 50°. Los planos de sesgadura forman contra esto un ángulo menor que 90°. Las glebas están atravesadas por un sinnúmero de grietas de desgarro en dirección transversal a su extensión longitudinal y que producen una dentadura irregular del lomo.

En la tercera zona está ubicada la masa principal y coherente del deslizamiento. En su conjunto tiene la forma de una cubeta ovalada; es decir, en su contorno posee orillas altas y, en el centro, una depresión cóncava cerrada. La superficie de la cubeta demuestra íntegramente la antigua superficie del terreno indicando, por los árboles inclinados en el lado norte, que esta parte también se inclinó. Aquí se encuentran pocas grietas de desgarro. La parte sur
