## **La ciudad sin Urbanismo: instalación residencial junto a secciones andinas inestables, dunas activas, bancos de arena y rodados fluviales.**

Francisco Ferrando A.

Geógrafo – Hidrogeomorfólogo, Director de la Escuela de Geografía de la Facultad de Arquitectura y Urbanismo de la Universidad de Chile.

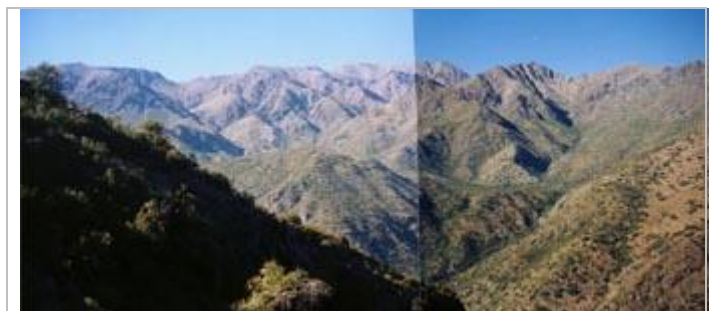
Fig. 1.2.-

Vegetacionalmente, la superficie de la cuenca se divide en 2,81 km<sup>2</sup> de matorral arbustivo denso; 14,45 km<sup>2</sup> de matorral arbustivo ralo; 8,6 km<sup>2</sup> de herbáceas de altura; y 10,67 km<sup>2</sup> de suelo desnudo (López, *op. cit.*), lo cual habla de una baja protección y estabilización del suelo y los mantos detríticos en gran parte de la superficie de la cuenca.

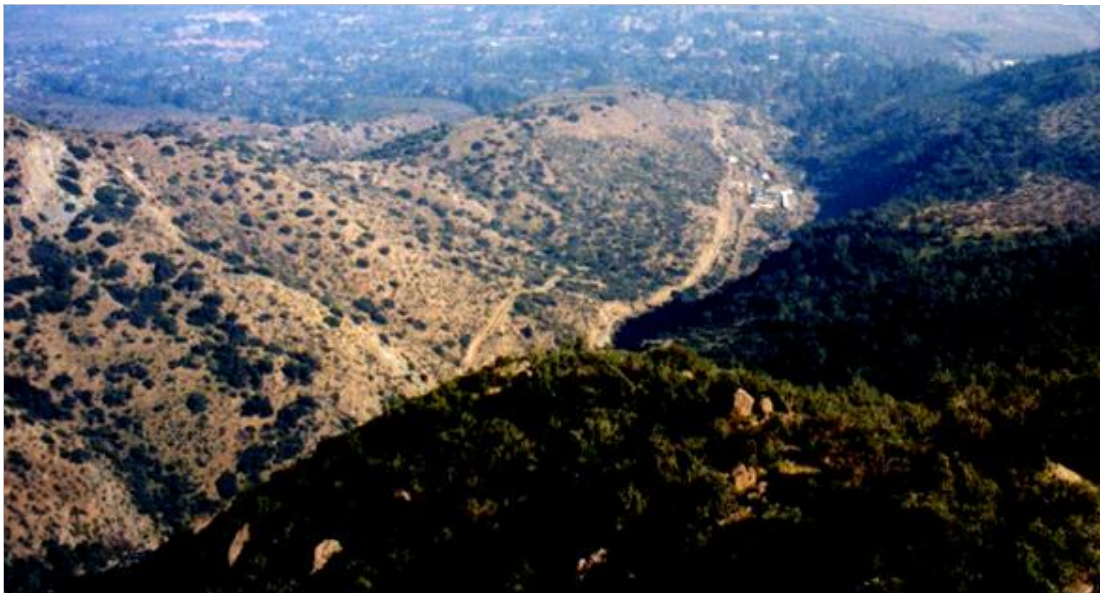
**Figs. 1.3.- a y b**

Por su parte, el cañón de la sección inferior se presenta fuertemente encajado en rocas de similar naturaleza y estado, así como cortando antiguas remociones en masa que han edificado relieves pedemontanos de forma acolinada con alturas máximas de 1000 m, cota alcanzada en la ribera N. Estos relieves dan paso inmediato a los conos torrenciales edificados a merced de los relieves señalados y sus aportes de materiales.

Hacia aguas abajo, ya en el área urbanizada, el cauce presenta intervenciones como enrocado lateral y una serie de muretes transversales destinados a frenar la velocidad de escurrimiento de las aguas y la parte de la carga detrítica fina entre el recinto de CONAF y la calle Padre Hurtado. En este punto existe un canal transversal de agua y un puente con escasa luz, obras que potencialmente pueden obstruir el paso de las aguas u otro tipo de flujo por acumulación de material detrítico (bloques de roca, ramas, etc.).

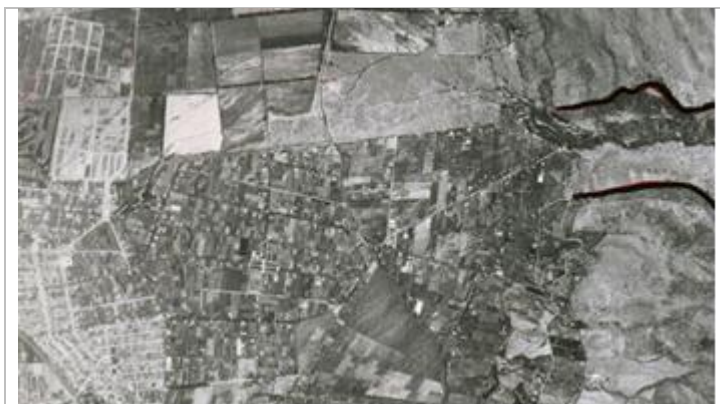
**Fig. 1.7.-**

La zona del *piedmont* de la Quebrada de Ramón en el año 1955 se distribuía en pradera natural y propiedad mediana en la parte norte, y de granjas en la parte sur. La densidad del poblamiento era muy baja.

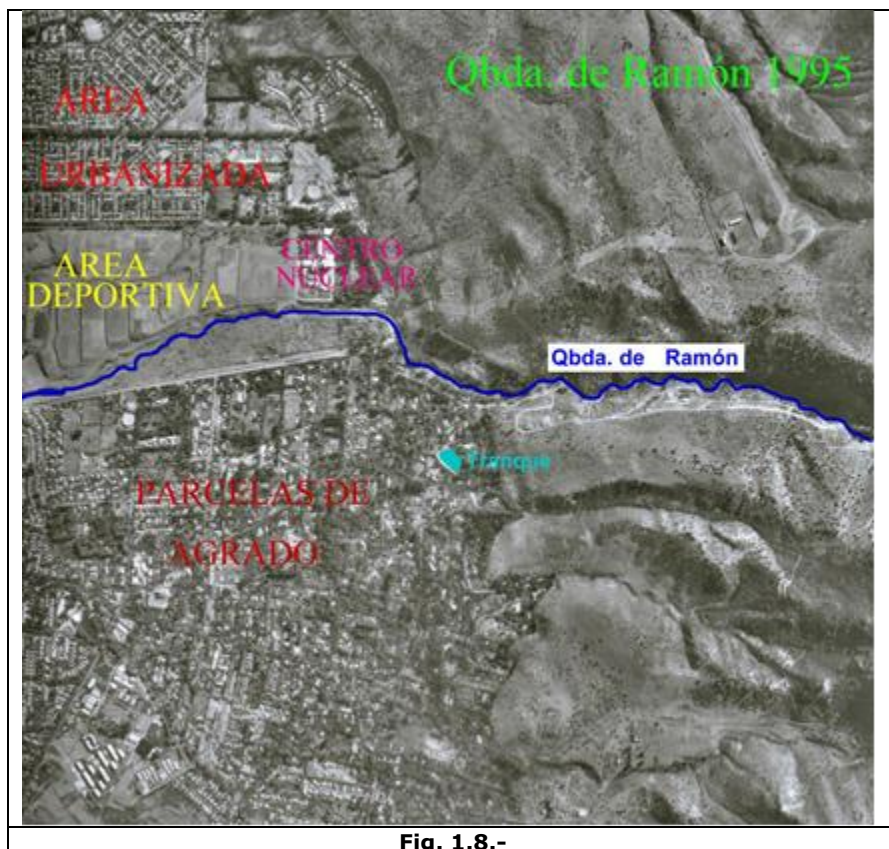
Fig. 1.8.-

Ya en 1995, la situación era completamente diferente, y se registran cambios de uso de rural a urbano junto con una notoria densificación del poblamiento, predominando casas quinta y mini parcelas al sur del eje de la quebrada, las que en la Fig. 7, se indican como "parcelas de agrado". Hacia el sector norte del cauce también se observa cambios de importancia, registrándose la instalación del Centro Nuclear, áreas deportivas y sectores urbanizados de alta densidad. Cabe recordar que los sectores tanto al norte como al sur de la quebrada fueron afectados por el flujo de lodo de mayo de 1993.

Se ha realizado la ubicación de un tranque para riego existente inmediatamente al sur de la salida de la quebrada al *piedmont*, sector que corresponde al ápice del cono de la quebrada, el cual presenta una composición y estructura que evidencia comportamientos torrenciales en su fase de construcción y evolución. Este tranque podría verse afectado e incorporar su masa hídrica al flujo en caso de una eventual remoción en masa de gran magnitud, potenciando su proyección y poder de destrucción de la misma.

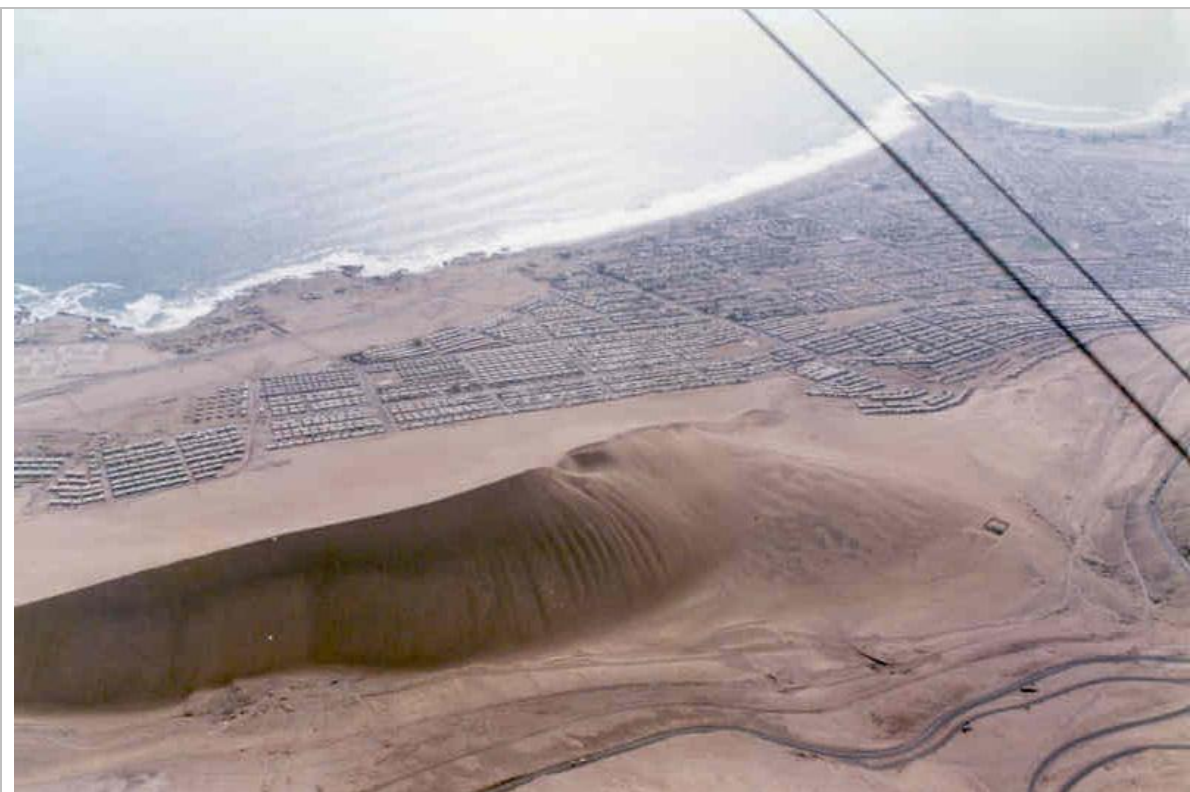
**2.3.- Foto: gentileza de Edgardo Gaete.**

Tal es el caso de la población que en Iquique ha sido construida en los faldeos occidentales de una gran duna activa, el célebre Cerro Dragón. Cuáles son los problemas directos: Sedimento suelto en movimiento; alta deflación (extracción, transporte y retransporte de las arenas por el viento generando excavamiento de fundaciones, invasión de patios y casas, inestabilidad de pavimentos y postación); asentamientos de terreno por humedad (hundimientos por compactación o movilización del subsuelo arenoso asociados a filtraciones y riego); falla de cimientos, agrietamiento de murallas y descuadre de estructuras (marcos de puertas y ventanas).

Como consecuencia anexa, el ingreso de estos sedimentos finos al interior de las casas implica su incorporación a los aparatos eléctricos, a la cera de los pisos, a los alimentos y al aire que penetra en los pulmones, es decir, hay un deterioro manifiesto de la calidad de vida y de la salud de los moradores, especialmente en este caso en que la duna forma parte del patio trasero.
